**LAVORI DI APPALTO DI MANUTENZIONE STRAORDINARIA STRADE E
TRATTI DI STRADE COMUNALI URBANE ED EXTRAURBANE: VIA
ARGELLI, VIA DIVISIONE CREMONA, VIA MAMELI, VIA GUERRINA, VIA
PASSETTO, VIA BASSA, VIA RONDELLI.**

Progetto Definitivo-Esecutivo

Relazione di Rilievo Fotografico

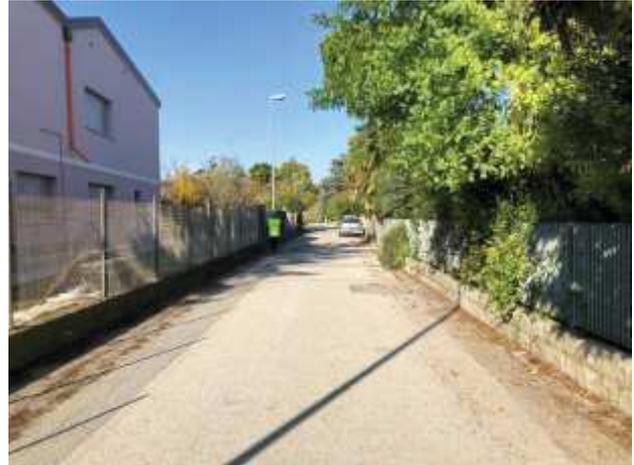
Foto 22 – Via Divisione Cremona primo tratto di strada senza banchina.
