Relazione:

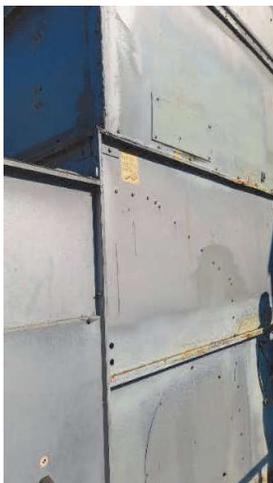
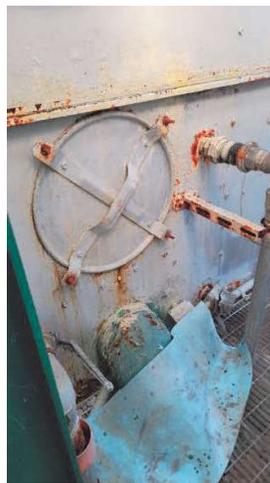
Dall'ispezione effettuata esternamente le strutture e i componenti metallici sia del bacino che della sezione scambio presentano evidenti segni di usura e corrosione.

E' stata effettuata una verniciatura esterna sui punti più critici che però presentano già formazione di ruggine.

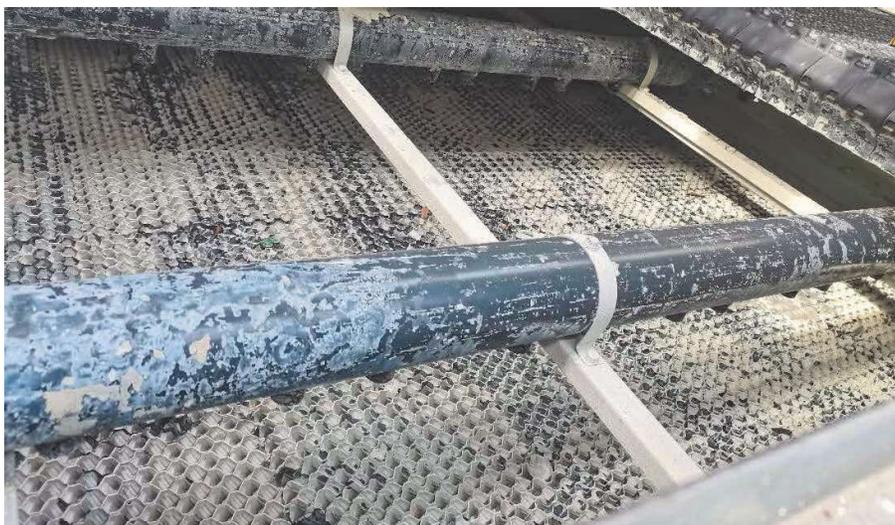
La sezione di scambio è visibilmente ceduta causa incrostazione interna del pacco di scambio. Lo stato di incrostazione ne pregiudica l'efficienza di scambio ed il raffreddamento evaporativo.

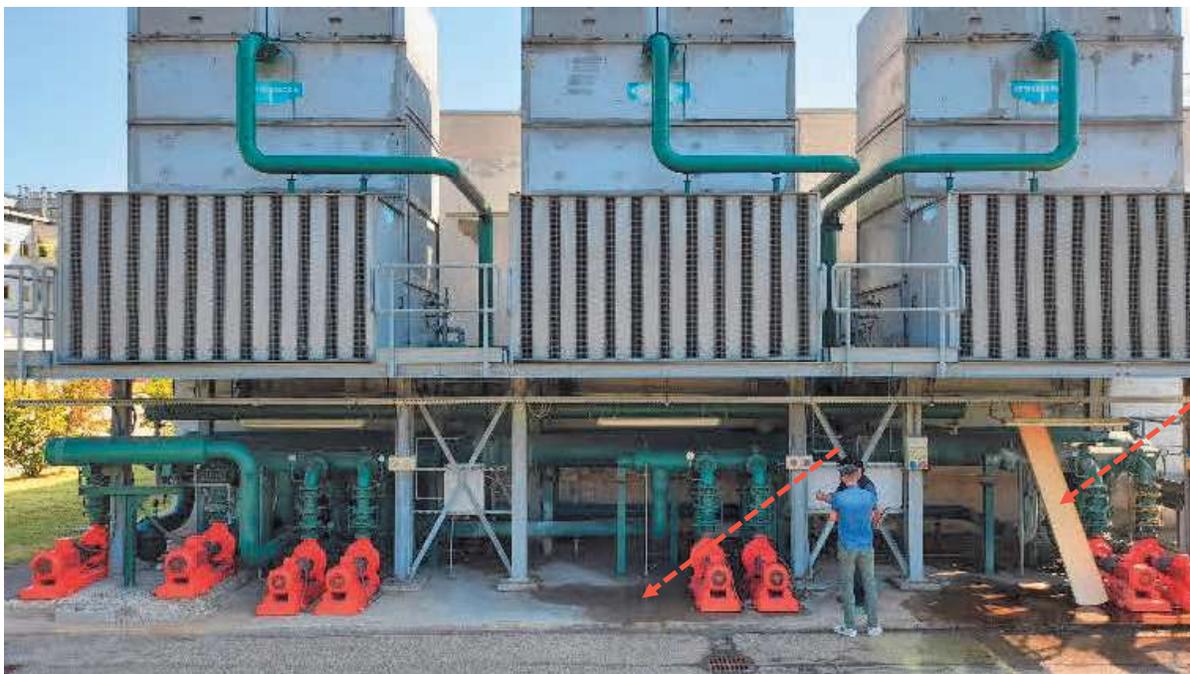
I bacini di due delle tre unità si presentano in stato di usura con evidenti perdite d'acqua causate dalla corrosione della vasche.

Lo stato interno ed esterno delle lamiere è deteriorato con significative perdite d'acqua.

Abbiamo stilato un preventivo della parti di ricambio di cui si renderebbe necessaria la sostituzione. Si dovrebbe però intervenire anche in riparazione delle perdite d'acqua con opportune sigillature ove possibile (alcuni punti infatti tale attività risulterebbe impraticabile)

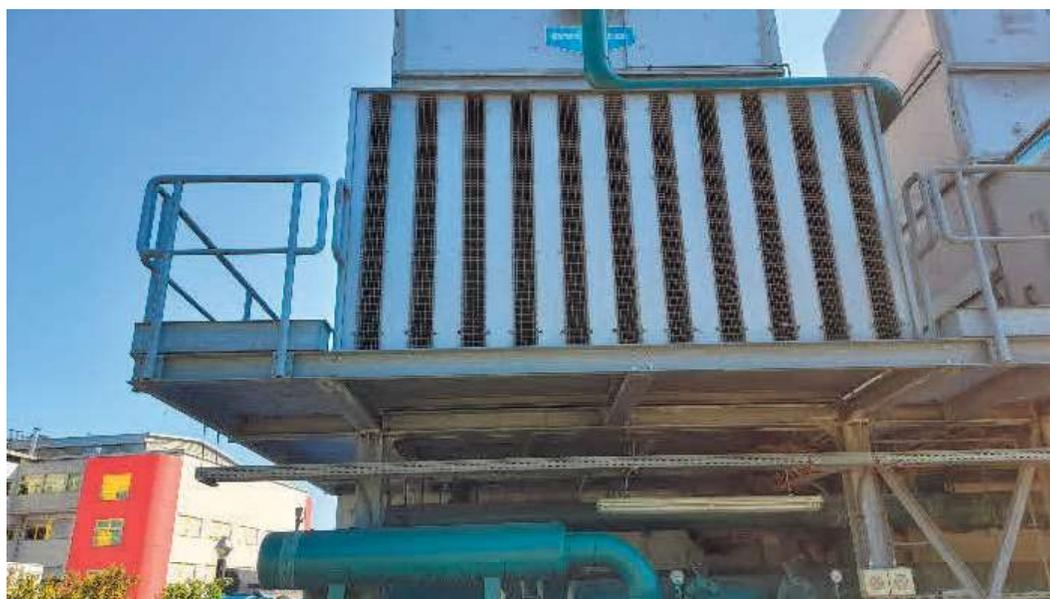
Silenziatore in ingresso

Tutti e tre i silenziatori in ingresso d'aria si presentano in discrete condizioni.

Se consideriamo il buon stato dei silenziatori in ingresso, che sono le uniche parti con cui non entra in contatto l'acqua del circuito di raffreddamento, è plausibile comprendere che non c'è stato negli anni una corretta gestione del trattamento dell'acqua.

Oltre al preventivo delle parti di ricambio Vi alleghiamo offerta per la sostituzione delle tre unità. Si potrebbe recuperare i tre silenziatori di cui sarà possibile l'installazione anche sulle nuove unità. Ci risulta infine che le unità attuali hanno il motore a doppia velocità con una potenza di 45 kW all'alta velocità e 11 kW alla bassa velocità, quindi di remota concezione.

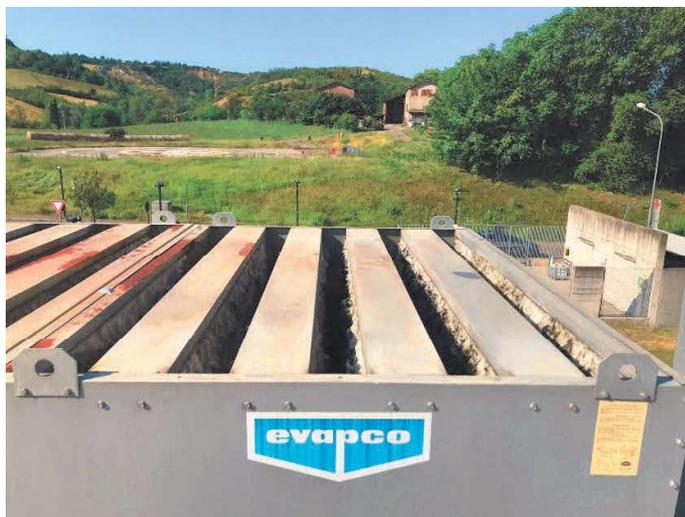
Silenziatore in uscita

Il materiale fonoassorbente dei setti di silenziamento è usurato ed ostruisce il passaggio dell'aria causando perdita di efficienza.

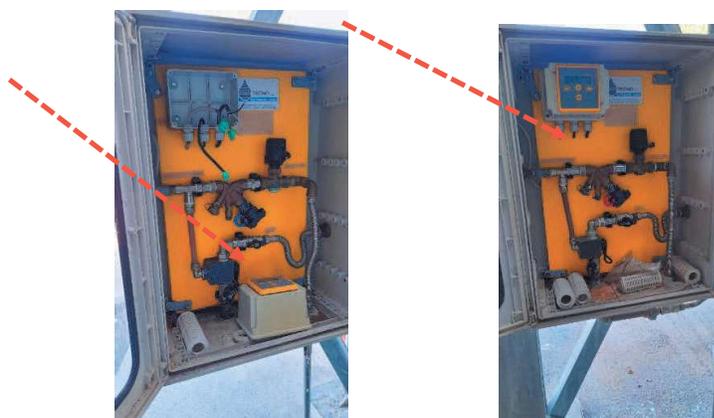
Abbiamo notato che alcuni impianti legali al trattamento erano fuori uso:

Infine Vi consigliamo di verificare il trattamento acqua e sua gestione.

Alleghiamo tabella dei parametri chimici che sono da garantire con un corretto trattamento al fine di tutelare la metallurgia dei componenti ed evitare fenomeni di deposito e corrosione
