COMUNE DI PARMA

NUOVA SCUOLA PER L'EUROPA – STRADA LANGHIRANO 177A
INTERVENTO DI RIFACIMENTO MANTO DI IMPERMEABILIZZAZIONE A
COPERTURA DEL BLOCCO "AUDITORIUM"

RELAZIONE GENERALE ILLUSTRATIVA

Codice: S20083-PE-RE-002-1

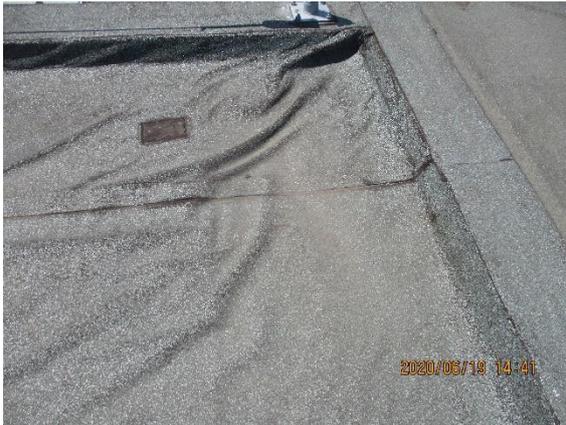
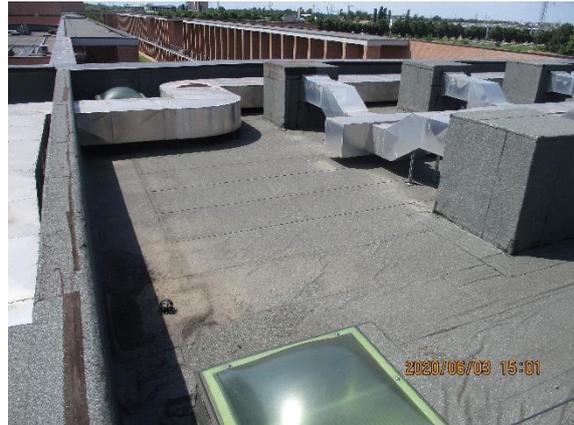
Foto 1 – Fenomeno della “Reptazione”.

Il progressivo movimento del manto, simile a quello di locomozione dei rettili, verso il centro della copertura e altri fenomeni simili generati dalla diversa insolazione del manto, è definito con il termine di reptazione. Il fenomeno è progressivo perché ad ogni abbassamento della temperatura il manto impermeabile si concentra sempre di più. Infatti, quando il manto impermeabile si riscalda nuovamente la miscela bituminosa diventa molle e non ha più la forza di far tornare nella posizione iniziale il manto, che permane deformato.

Il motore del fenomeno è la componente bituminosa del manto che si contrae con forza a freddo e che si dilata con una forza assai più bassa a caldo. Occorre inoltre considerare che più il manto impermeabile è spesso più elevata è la forza che si esercita a freddo. Non sempre quindi l'applicazione ripetuta di nuove guaine su altre preesistenti costituisce una soluzione al problema, anzi, tende nel tempo ad acuirne il difetto ed il progressivo danneggiamento.

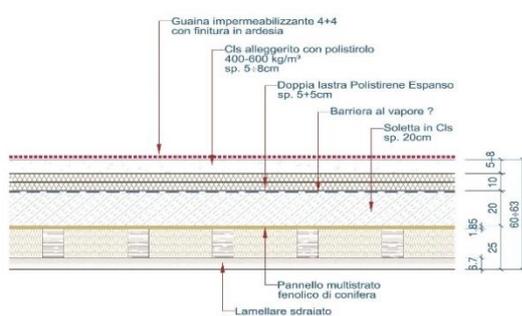
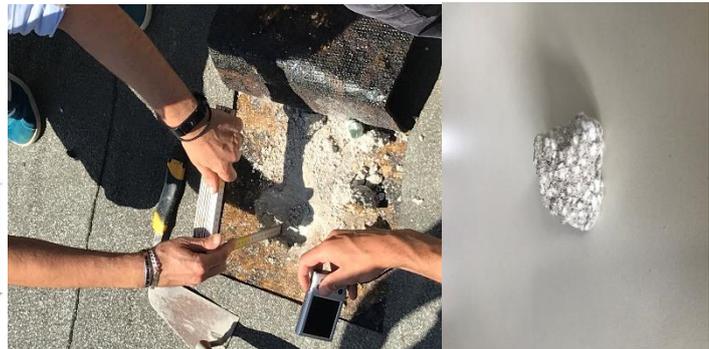
Durante il sopralluogo in copertura effettuato in data 19 giugno 2020 e finalizzato alla redazione del presente progetto sono state effettuate alcune carote tese a verificare l'effettiva stratigrafia del pacchetto di seguito descritta. Il massetto, previsto solido e massivo nel progetto originario, in assenza di specifica variante esecutiva, è stato sostituito da un massetto povero di cemento e sabbia, altamente alleggerito con polistirolo (Massa Volumica stimata 400-600 kg/mc).

Foto 2 – Rilievo del Pacchetto di Copertura S.D.F..

In sintesi, le cause della pessima conservazione ed efficacia del manto impermeabilizzante sono da attribuirsi alla mancata adesione delle guaine al massetto alleggerito sabbia-cemento-polistirolo realizzato, in difformità al progetto, in sostituzione del massetto pendenziato in cls tradizionale. Il supporto, infatti, non ha caratteristiche idonee a garantire l'adesione, nel tempo, delle guaine sia in conseguenza delle proprietà meccaniche dell'impasto che per la proprietà chimiche dei granuli di EPS, componente termosensibile e altamente alterabile in conseguenza del calore prodotto dall'irraggiamento solare in copertura.

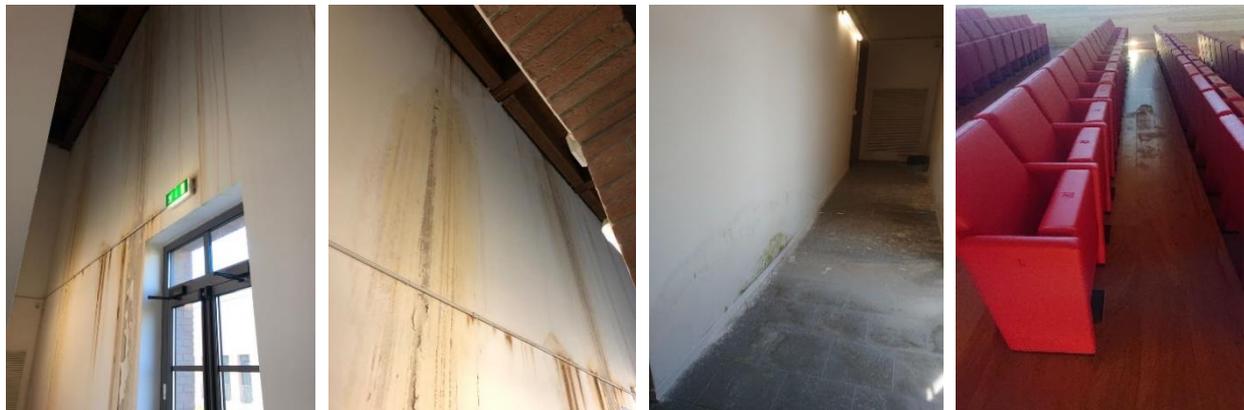
Le infiltrazioni lamentate riguardano, attualmente, le pareti che delimitano l'edificio nella zona dei camerini, la sala (in particolare alcune file di poltroncine centrali) e il palcoscenico, e rischiano di compromettere, se perduranti, il rivestimento ligneo fonoassorbente, il pavimento e gli arredi di recente completamento.

Foto 3 – Danni da Infiltrazione alle finiture interne al volume Auditorium.

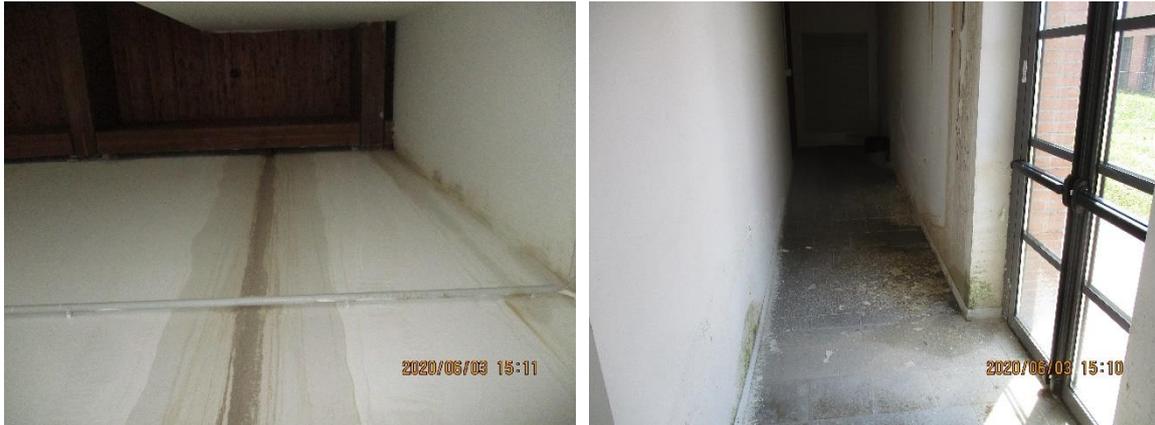
In particolare, le venute di acqua che interessano le pareti perimetrali hanno intensità tale da produrre l'erosione per dilavamento degli intonaci con accumulo a terra degli aggregati.

Foto 4 – Danni da Infiltrazione alle finiture interne al volume Auditorium.

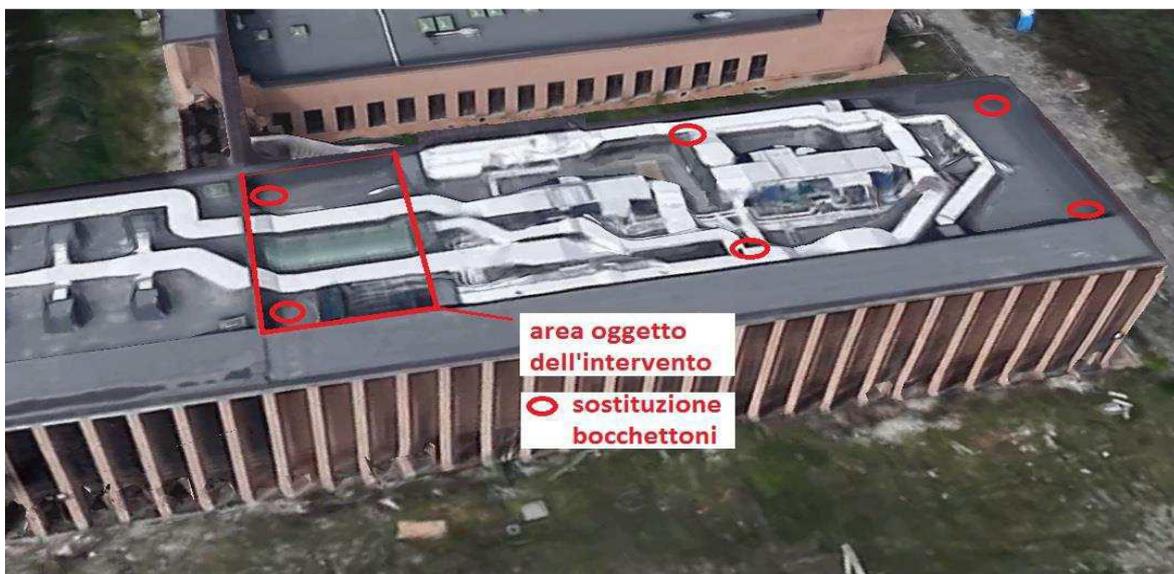
- **Aprile 2017** - rifacimento dell'impermeabilizzazione di 1) corpi emergenti in copertura (torrioni di esalazione) mediante risvolto di guaina bituminosa; 2) piano di posa del lucernario presente in copertura, mediante fissaggio meccanico della doppia guaina già presente e ulteriore realizzazione di strato di impermeabilizzazione con membrana elastomerica "derbigum"; 3) modifica degli scarichi precedentemente realizzati;
- **Aprile 2018** – rifacimento della impermeabilizzazione dei piedini delle canalizzazioni e raccolta delle acque di condensa delle Unità Trattamento Aria con scarico a pluviale.

Figura 4 – Interventi di riparazione attuati nel 2017.

Gli interventi attuati hanno contribuito a ridurre l'entità delle infiltrazioni di acqua piovana all'interno dei locali senza tuttavia risolvere definitivamente la problematica che si ripresenta con particolare intensità in occasione di eventi piovosi eccezionali.

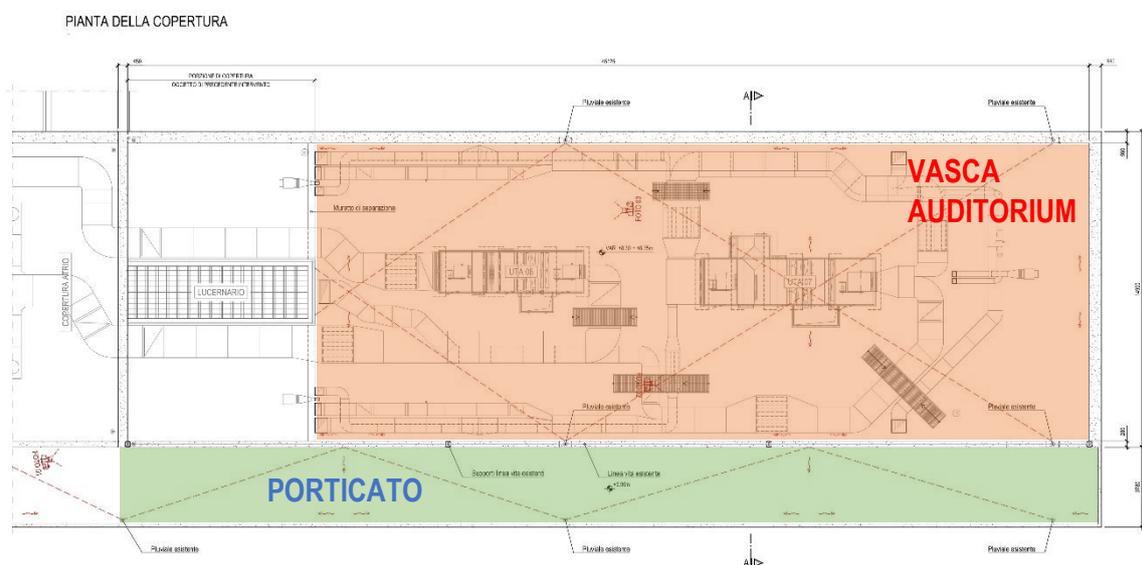
Foto 5. Planimetria con Ubicazione Porzione oggetto di Intervento retinata in colore arancione.

La sola porzione di copertura oggetto di intervento nel presente appalto è rappresentata nella planimetria allegata mediante un retino di colore arancione (Copertura Vasca Auditorium) mentre la restante porzione a copertura del Porticato prospiciente l'Auditorium non sarà al momento trattata.
