COMUNE DI COMACCHIO

## EDIFICIO DENOMINATO PALAZZO PATRIGNANI

### *PERIZIA STATICA SPEDITIVA A SEGUITO DEI CROLLI SEGNALATI IN DATA 18/07/2018*

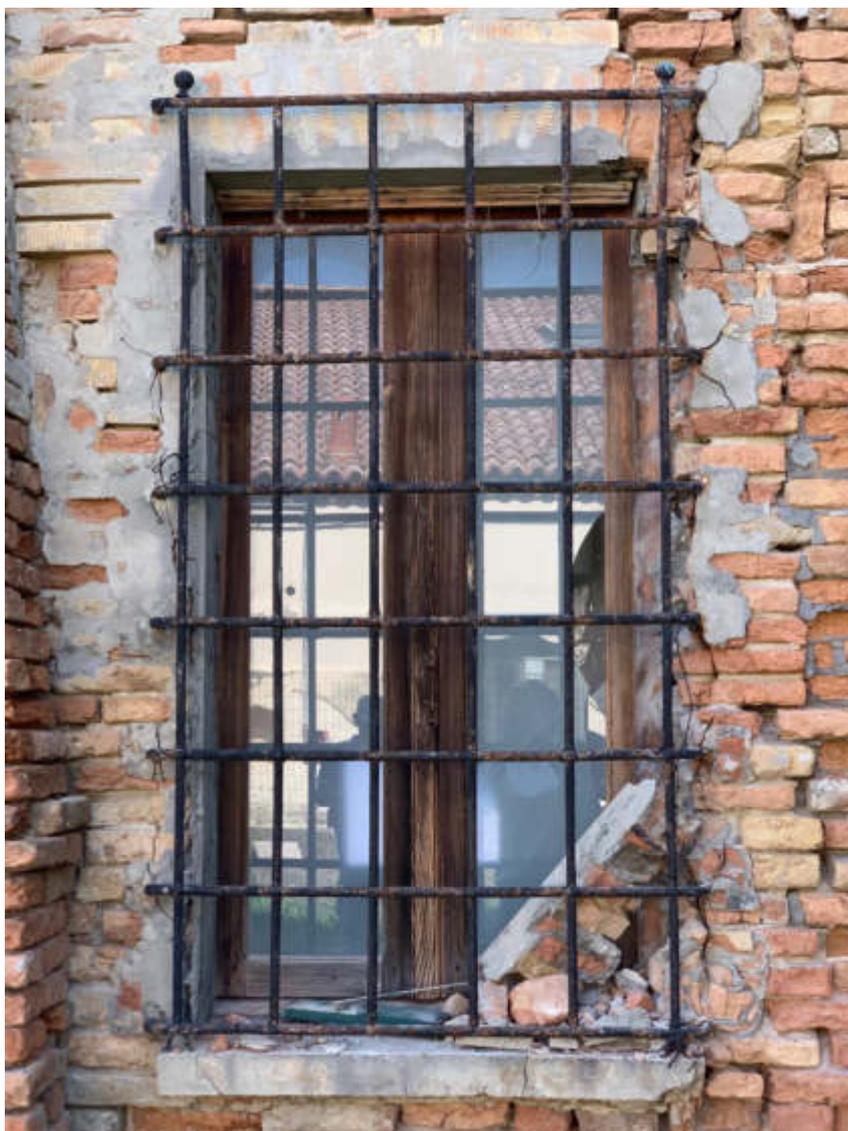
Oggi la situazione è ulteriormente peggiorata in quanto, oltre al crollo di una spalla di una finestra al piano terra segnalato in data 18/17, si constata che i paramenti murari presentano ulteriori dilavamenti dei giunti con mattoni slegati e disgregati e in pericolo concreto di collo.

Oltre alla finestra in cui il crollo della spalla è già avvenuto, anche le altre finestre al piano terra presentano spallette e architravi in stato precario. In particolare si presentano lesioni in corrispondenza degli ammorsamenti delle inferriate, nei quali si sono avute negli anni infiltrazioni tali da produrre distacco di porzioni di muratura che oggi sono di incerto equilibrio statico.

*Finestra in cui è avvenuto il crollo della spalletta*

Da rilevare che la caduta dei mattoni ha provocato anche la rottura del vetro dell'infisso interno, ulteriore situazione di pericolo di non poco conto per persone e cose che si fossero trovate dentro l'edificio (bagno sud-ovest) in prossimità della finestra al momento del crollo.

Seppur il crollo segnalato in data 18/7 è relativo alla sola spalla di una finestra, tuttavia l'aumento della luce ha senza dubbio incidenza negativa sulla staticità dell'architrave dell'apertura medesima il cui crollo comporterebbe incidenza rovinosa sulla porzione di parete soprastante. Inoltre la caduta di porzioni di muratura e l'eventuale rottura di vetrate come avvenuto, avrebbe potuto causare danni a cose e persone che si fossero trovati nelle immediate vicinanze. Da evidenziare che anche per le altre aperture del

piano terra lo stato di degrado è simile e anche queste rappresentano pertanto un potenziale pericolo.

Alla luce di quanto riportato sopra appare opportuna e improcrastinabile l'interdizione all'intero edificio e dell'area cortiliva retrostante prospiciente al prospetto ovest.

Si consiglia un intervento di messa in sicurezza speditivo in attesa di procedere con gli interventi di consolidamento definitivi.

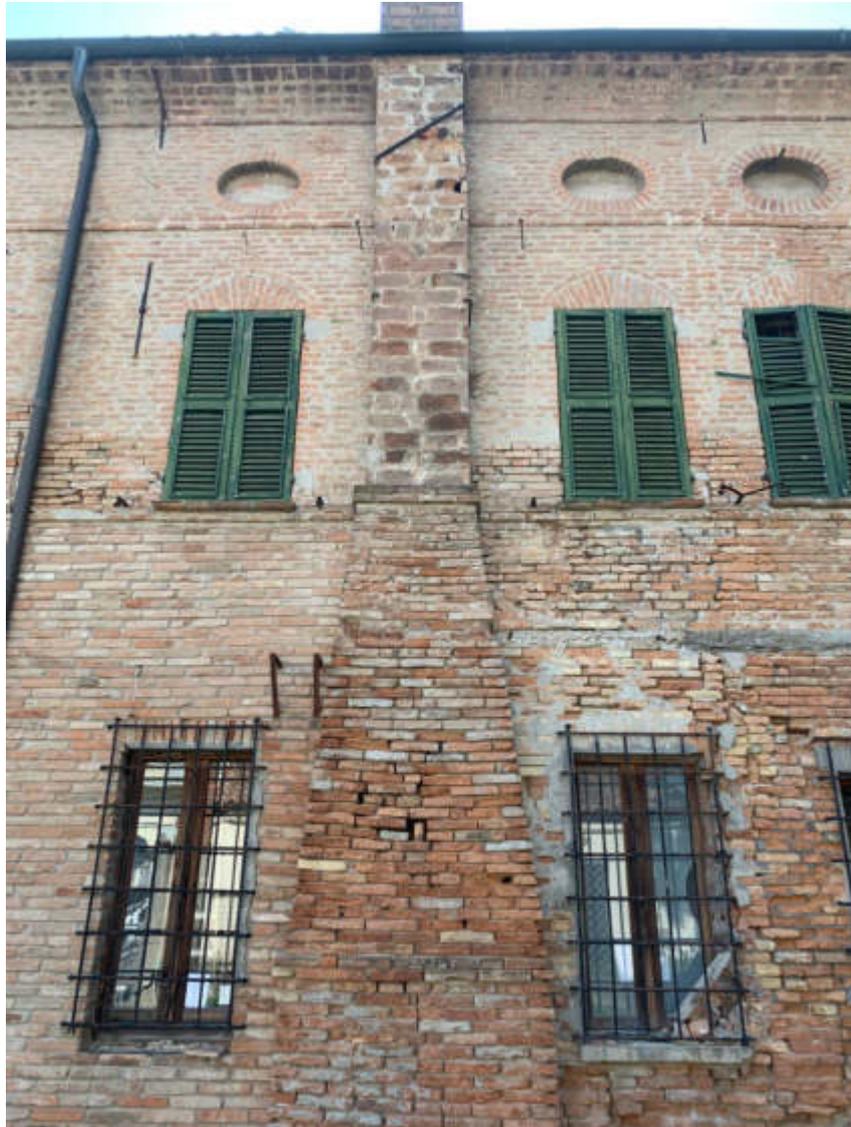
Oltre al crollo segnalato nella finestra e alle simili problematiche delle altre aperture, si rileva stato di precarietà della canna fumaria sempre nel prospetto ovest a destra del portone guardando la facciata dall'esterno.

*Canna fumaria prospetto ovest a destra del portone di ingresso posteriore*

La canna fumaria è in mattoni posizionali a lista al piano terra, mentre prosegue al piano primo con mattoni posti in foglio.

Dall'immagine è evidente la scomparsa dei giunti con conseguente evidente abbassamento della parte centrale dei mattoni a causa della mancanza di spessore fornita dalla malta.

La struttura si presenta peraltro distaccata dalla parete a cui è addossata. La possibilità di crollo e/o di ribaltamento è concreta.

Si evidenzia inoltre la precarietà della canna fumaria che cela un pericolo concreto di crollo a causa del degrado avanzato dei mattoni e dell'avvenuto dilavamento dei giunti (in alcune parti la malta è completamente mancante). E' altresì reale la possibilità di ribaltamento della struttura con rischio concreto di trascinamento o comunque incidenza rovinosa sulla parete a cui è addossata.

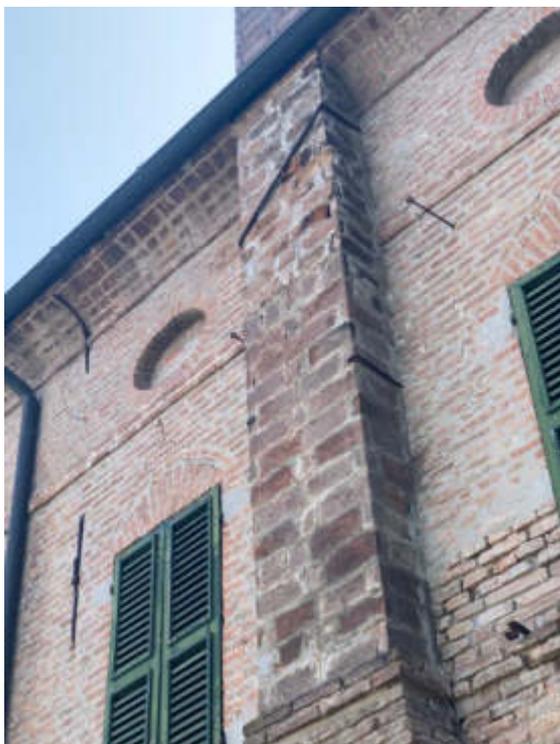
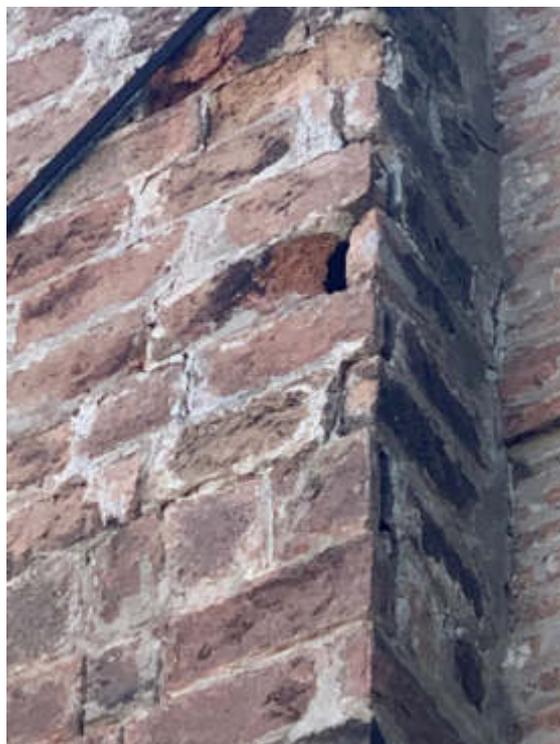
*Particolare della canna fumaria nella parte alta con evidenza di crollo di porzione di laterizio*
