# Intervento di ripresa frane e recupero dell'arginatura sud di Valle Lamenterio (Salina)

Progetto Esecutivo - CUP H55E21000000002 - CIG 89510819B5

## Relazione

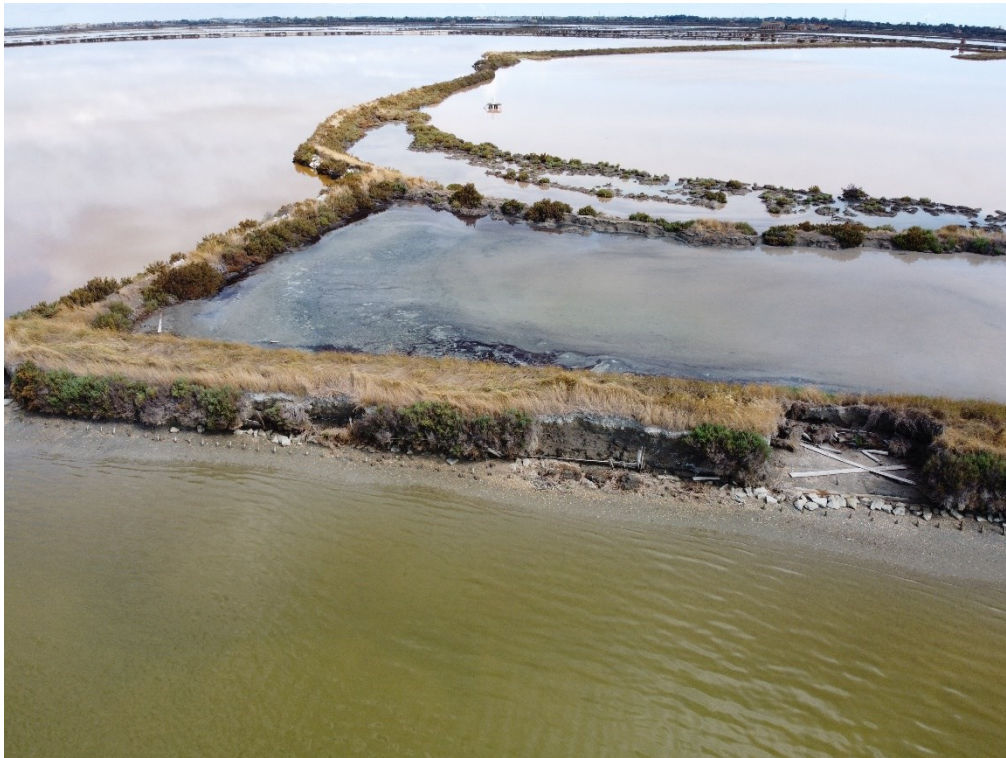
Nonostante la protezione con palificata in castagno, il moto ondoso ha eroso il rilevato in più punti, alcuni dei quali con una larghezza di oltre 15 metri. Il fenomeno consente alle onde di passare attraverso la palificata, tra questa e il residuo corpo dell'argine, incrementando i danni in modo progressivo e inarrestabile.

*Figura 2 - Sezione 19, sulla destra, vista da ovest*

E' ulteriormente previsto il rifacimento della palificata tra le sezioni 19 e 20, per una estesa di circa 55 metri, a protezione di un tratto particolarmente esposto al moto ondoso.

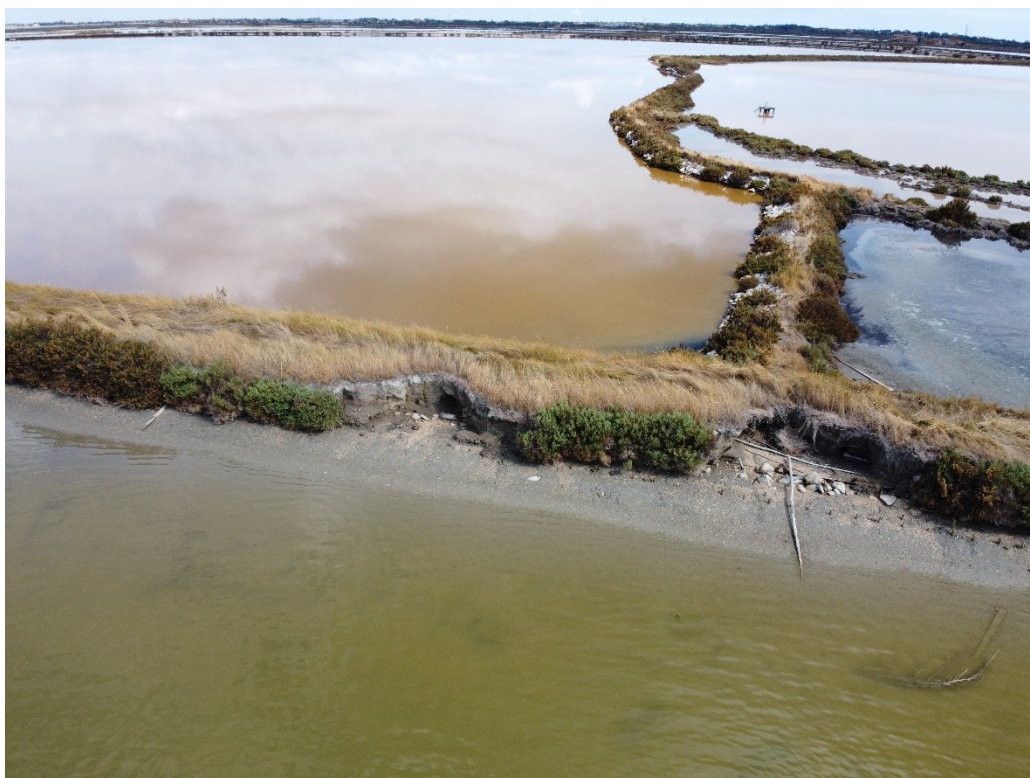
*Figura 3 - Sezioni 15 e 16, vista da ovest*

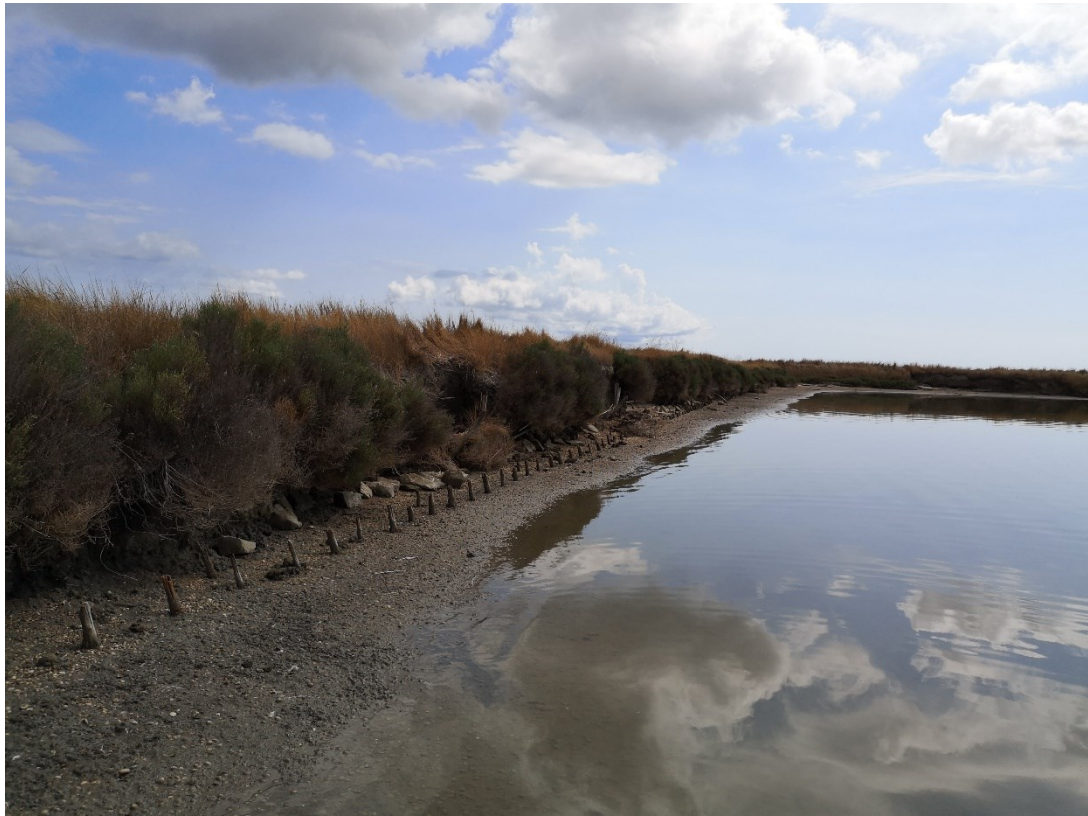
*Figura 6*

L'arginatura sud presenta livelli di degrado diffusi su tutta l'estensione, con distruzione delle opere di sostegno e arretramento dell'unghia dell'argine fino a poco meno di un metro (vedi ad esempio Figura 6). Il fenomeno erosivo è molto pronunciato in alcuni tratti singolari, specialmente dove il controargine (lato valle) è già stato del tutto eroso. E' pertanto necessario intervenire prima che il moto ondoso aumenti ed acceleri il degrado progressivo del rilevato, in modo da evitare il rischio di avere la commistione di acque tra i due ambienti con conseguente compromissione degli assetti naturalistici.
