COMUNE DI SAN LEO

**PROGETTO DI MESSA IN SICUREZZA
DEL PALAZZO DELLA ROVERE, SEDE
DEL MUNICIPIO DI SAN LEO**

Relazione Generale

PROGETTO DEFINITIVO-ESECUTIVO

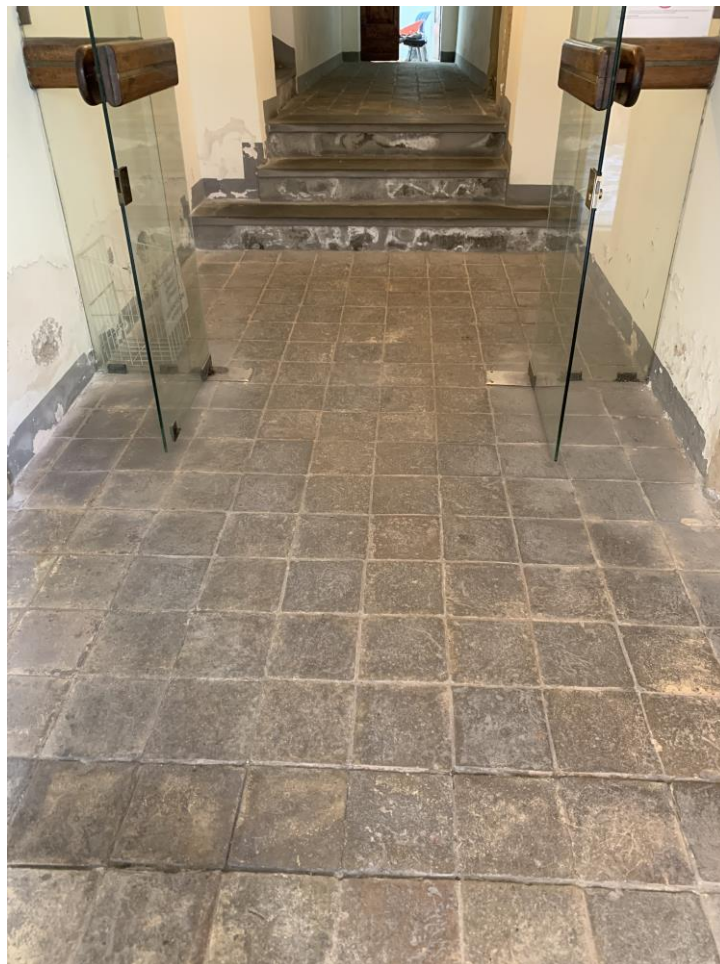
Vista la necessità di consolidare i solai, verranno demoliti tutti i pavimenti che dai rilievi effettuati risultano essere tutti realizzati in epoca recente ed in diversi interventi (si rimanda alle tavole ARCH. 07 e ARCH. 08). Le pavimentazioni, inoltre, sono di materiali e forme differenti dal cotto anticato a quello rosso, dalla ceramica alla graniglia, l'unico pavimento che sembra essere di epoca più antica è quello dell'ingresso al piano terra che potrebbe essere stato oggetto di riposizionamento dal recupero di un vecchio pavimento.

Questo caratterizza tale ambiente conferendogli un aspetto "originario" che meriterebbe di essere mantenuto attraverso un intervento di recupero.

I nuovi pavimenti saranno in cotto nel formato 20x20 con finitura a cera e posati senza fuga e con stuccatura eseguita con malta di calce, sabbia e polvere di mattone del medesimo tono del pavimento.

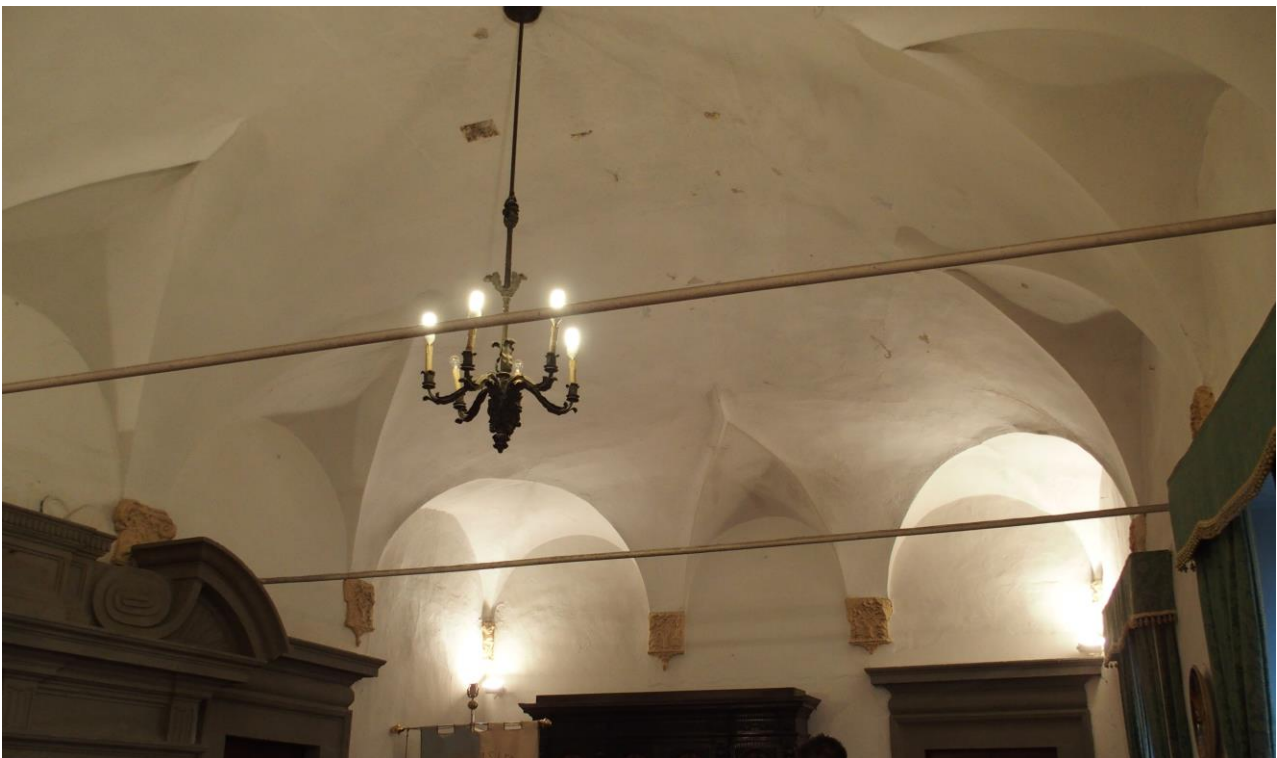
SALA 3 (Consiglio)

Per quanto concerne i paramenti murari, le indagini stratigrafiche condotte non hanno evidenziato la presenza di decorazioni tranne che nella sala 3 (Consiglio) e nella sala 2 dove sono state riscontrate decorazioni floreali ottocentesche sulle volte.

Per questi soffitti non sono previsti in questo progetto ulteriori approfondimenti conoscitivi pertanto non sono previsti interventi specifici per portare alla luce le decorazioni sottostanti, non attuabili col presente progetto per la mancanza di risorse economiche.

L'intervento sulle pareti ed i soffitti di questo progetto prevede quindi l'esecuzione di tinteggiature a calce in colori chiari previa rimozione degli strati incoerenti di vecchie tinteggiature, stuccatura ed imprimitura con latte di calce idoneamente diluito.

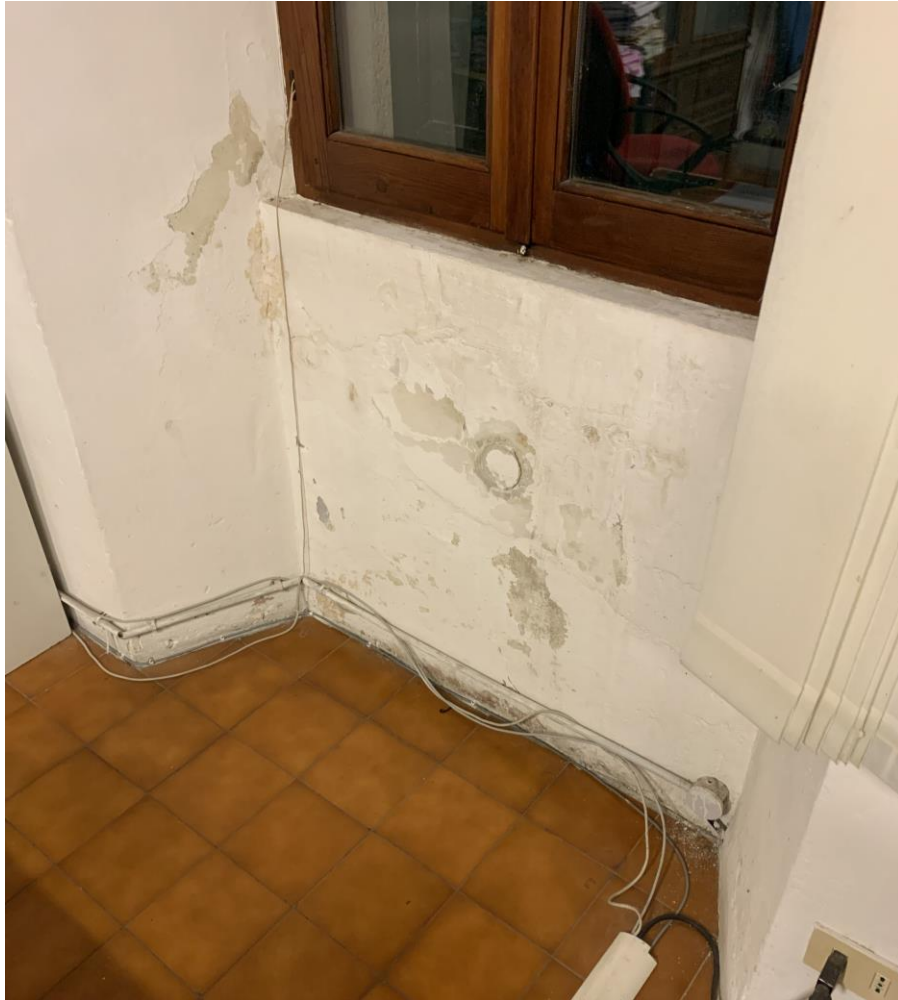
Al piano terra, ove si è riscontrato la presenza di umidità di risalita, si procederà alla rimozione completa dell'intonaco eseguita manualmente con tutte le cautele per salvaguardare la sottostante muratura, per un'altezza di circa 1m da pavimento, asportazione della polvere e delle parti incoerenti attraverso lavaggi con acqua e successiva realizzazione di intonaco traspirante ad alta porosità.

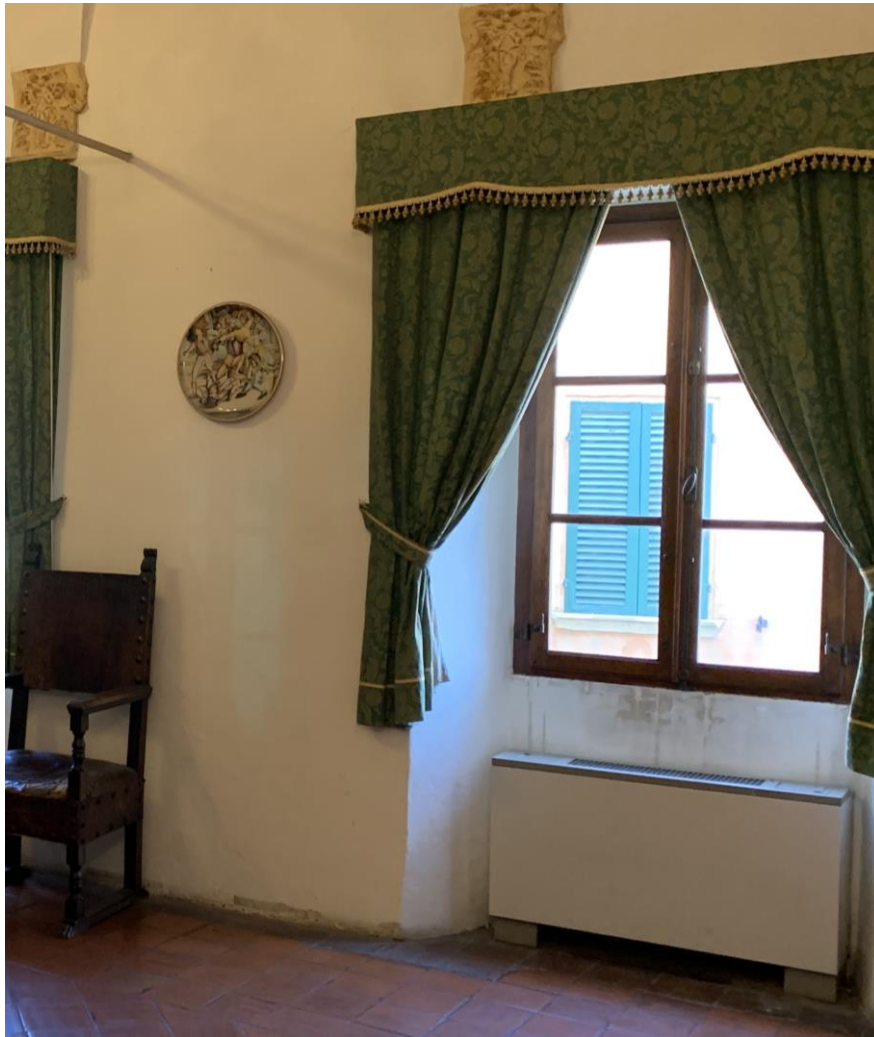
Gli infissi presenti nel palazzo sia esterni che interni, pur essendo stati realizzati in epoche differenti per cui alcuni di pregio ed altri meno si è pensato comunque di mantenerli tutti e di effettuare semplici interventi di manutenzione.

Per quanto riguarda le finestre in legno si procederà alla revisione di tutte le parti, alla sostituzione degli elementi mancanti con parti identiche a quelle esistenti sia per essenza che per forma, alla revisione di tutti i sistemi di movimento, apertura e chiusura, con sostituzione delle parti meccaniche deteriorate o mancanti, alla sostituzione, se possibile, dei vetri con vetrocamera, alla rimozione di vecchie vernici e successivo trattamento a colore e patinatura da eseguire secondo le istruzioni della direzione lavori.

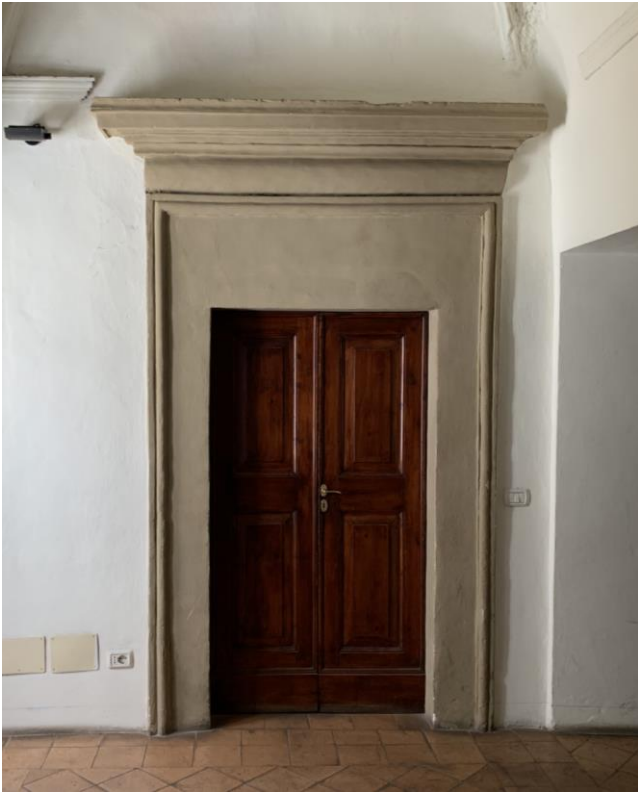
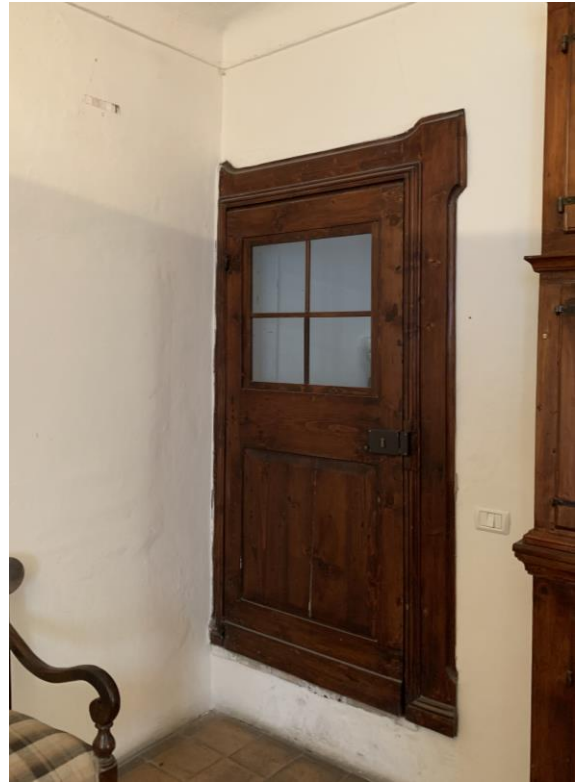
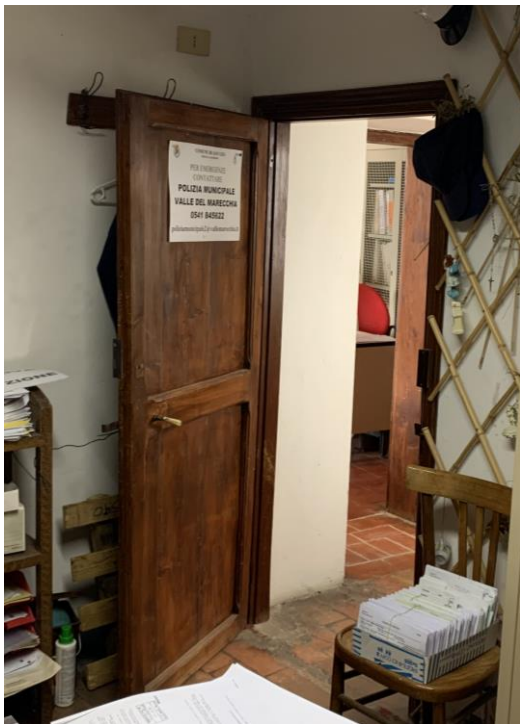
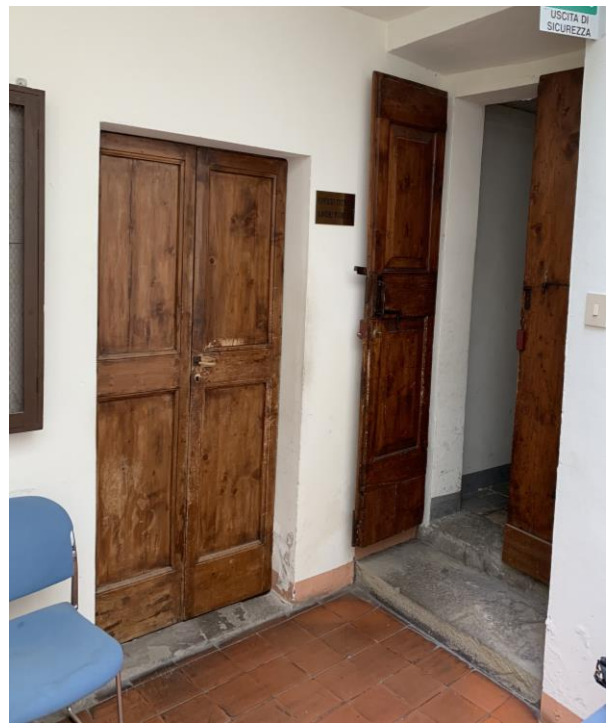
Nella pagina seguente si vedono alcune immagini di porte interne che saranno oggetto di intervento di restauro mediante il fissaggio delle parti staccate, il rifacimento delle parti mancanti, con materiale uguale a quello esistente, la revisione della ferramenta di tenuta e chiusura.

Verrà eseguito il consolidamento del legno con resina, la pulitura del legno, la stuccatura, stesura di una mano di impregnante ed il trattamento finale a cera.
