COMUNE DI
CASALGRANDE

**PROGETTO OPERATIVO DI BONIFICA
SITO ORFANO RIO MEDICI**

RELAZIONE TECNICA

**Studio Geologico Associato
DOLCINI-CAVALLINI**

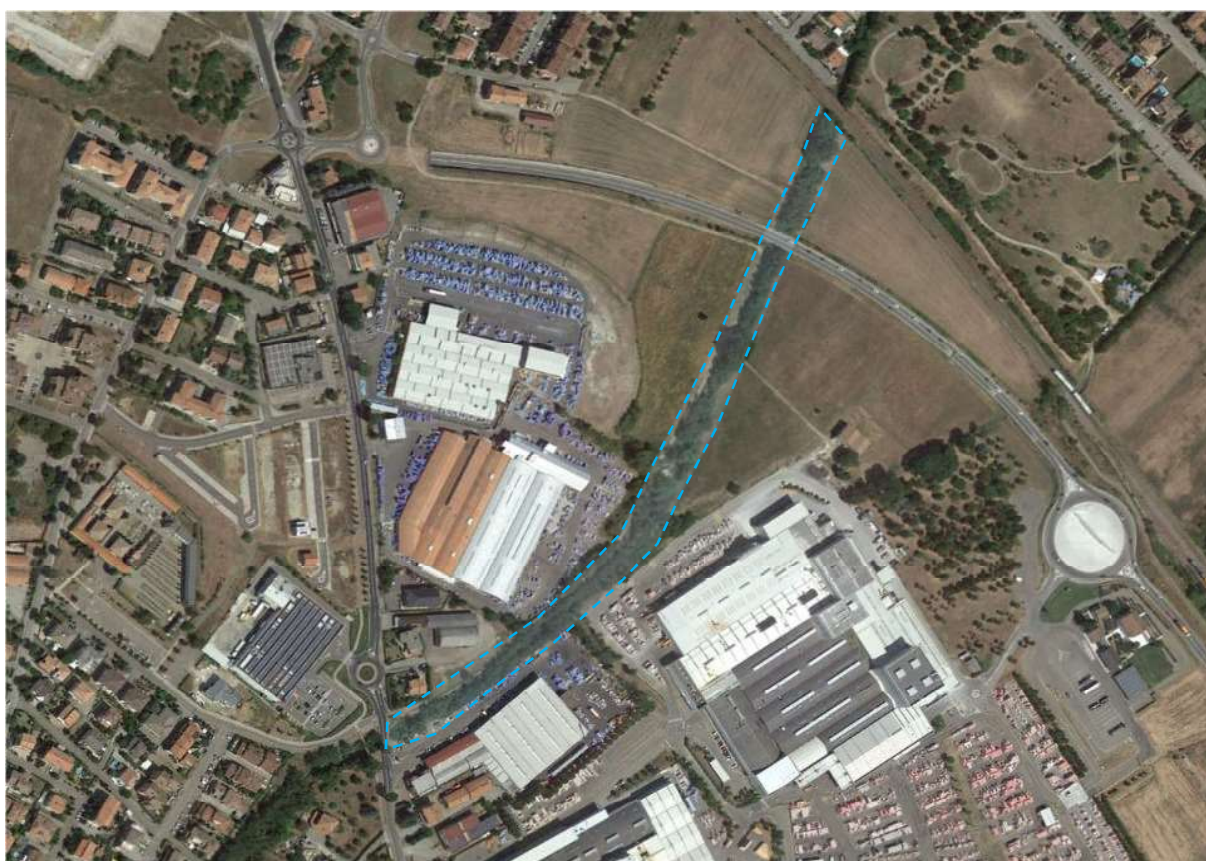
Figura 2 – Ripresa satellitare dell'area in studio (Google Earth – scala grafica)

Il Rio Medici nel settore interessato presenta i seguenti attraversamenti (Figura 1, Figura 2):

- a monte la via Statale n. 467 (SP 467R), che delimita a sud il sito; a monte della strada il corso d'acqua è denominato Rio di Casalgrande;
- un ponticello in disuso di proprietà Casalgrande Padana, in corrispondenza della vecchia strada della Mulinazza;
- la Variante alla SP 467R in prossimità del limite nord, che poco più ad ovest dell'attraversamento si approfondisce per passare sotto alla vecchia Statale;
- a valle ferrovia Reggio Emilia – Sassuolo, che delimita a nord l'area in oggetto.

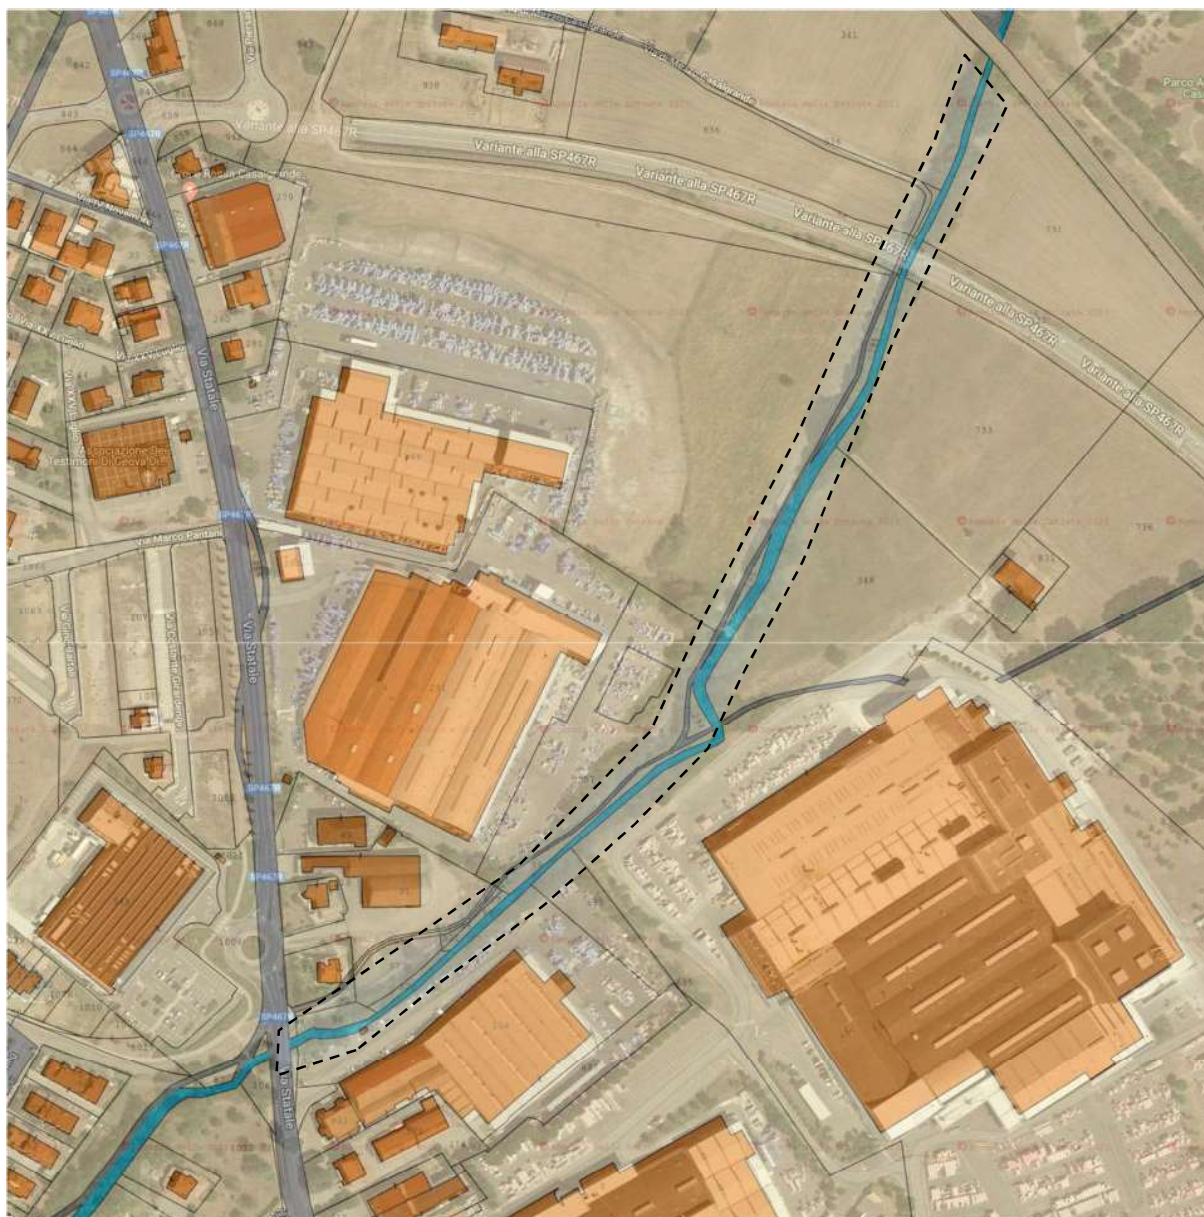
Figura 3 – Inquadramento catastale dell'area in studio (scala grafica)

In riferimento alla situazione particellare (Figura 3), i terreni rivieraschi al Rio (direttamente confinanti) sono individuati al nuovo catasto terreni del Comune censuario di Casalgrande da monte verso valle nel Foglio n. 23 mappali 94, 96, 520, 98, 99 (a sinistra), 103, 104, 950 e 633 (a destra), nel Foglio 24 mappale n. 2 (a destra), e nel Foglio n. 19 mappali n. 293, 285, 284, 730, 729, 728, 341 (a sinistra), 260 (al confine di valle), 348, 733, 732 e 731 (a sinistra).

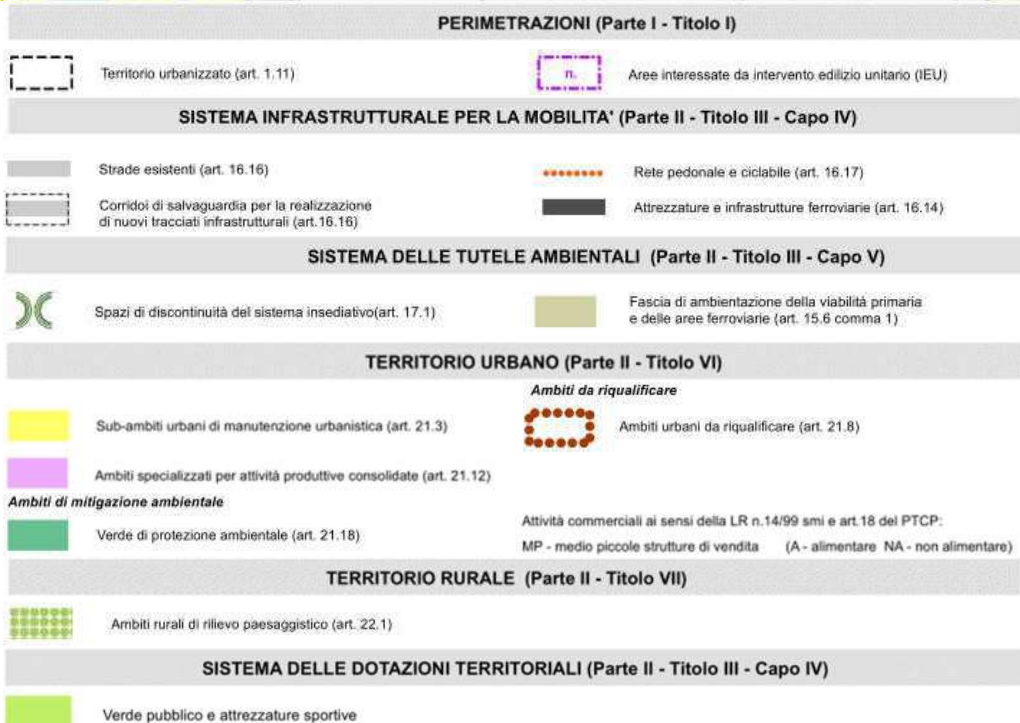
Figura 5 – Inquadramento urbanistico dell'area in studio tratto dal RUE vigente di Casalgrande (scala grafica)

Nell’area interessata dal sito di bonifica gli strumenti urbanistici comunali individuano le seguenti zonizzazioni (RUE adottato con DCC n. 35 del 13/04/2015, Figura 4, Figura 5):

- nella porzione di monte il Rio confina con Ambiti produttivi a destra e con Ambiti urbani da rivalutare a sinistra (art. 21.8) - Sub-ambiti di manutenzione urbanistica (art. 21.3), oltre una sottile fascia individuata come Ambito di mitigazione ambientale (art. 21.18);
- la quasi totalità del corso d’acqua vero e proprio ed ampie porzioni confinanti nella zona centrale sono ricomprese tra gli Ambiti rurali di rilievo paesaggistico (art. 22.1);
- la zona di valle rientra invece nella Fascia di ambientazione della viabilità primaria e delle aree ferroviarie (art. 15.6 comma 1).

Il tratto del Rio in esame attraversa nel tratto a monte il Territorio urbanizzato (art.1.11), che si estende anche a monte della via Statale e riprende immediatamente a valle della ferrovia. Sia a monte sia a valle del sito perimetrato si individuano zone "a verde", un Ambito di mitigazione ambientale (art. 21.18) a sud ed una zona destinata a Verde pubblico ed attrezzature sportive; entrambe le porzioni di territorio a monte ed a valle del sito sono raggiunte dalla Rete pedonale e ciclabile (art. 16.17).

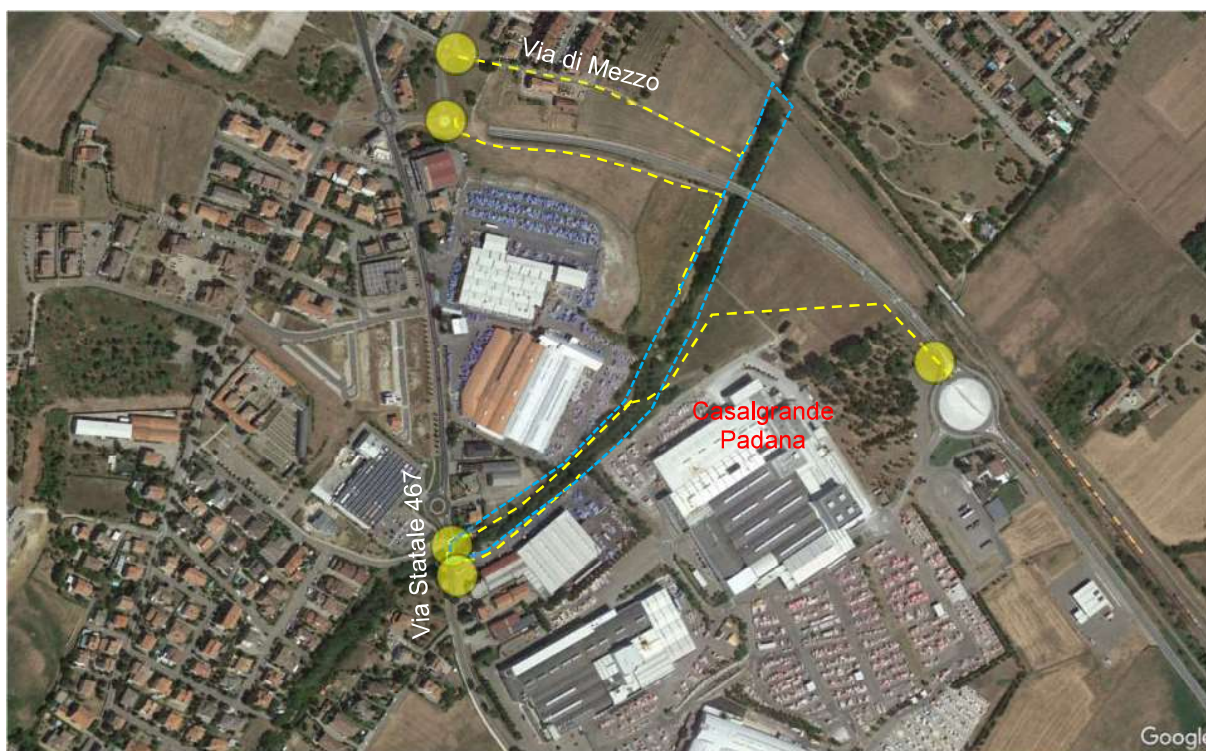
L'accesso al tratto di Rio in oggetto può avvenire, anche con mezzi motorizzati, principalmente dalle aree evidenziate nella figura seguente: da via di Mezzo a nordovest, da via Statale 467 a sud o dalle pertinenze della Casalgrande Padana S.p.A., proprietaria anche dello stradello che attraversa il corso d'acqua a monte della Variante 467R; rimane da verificare la disponibilità dei proprietari e/o gestori delle aree eventualmente interessate.

Figura 9 – Indicazione dei possibili percorsi e zone di accesso al Rio Medici nel tratto di interesse

Per quanto riguarda gli accessi/uscite al/dal cantiere si farà riferimento a quanto già evidenziato in Figura 9. Si è preferito mantenere la possibilità di utilizzare diversi accessi a seconda della futura organizzazione del cantiere; la logistica da applicare potrà essere influenzata anche dalle condizioni meteo.

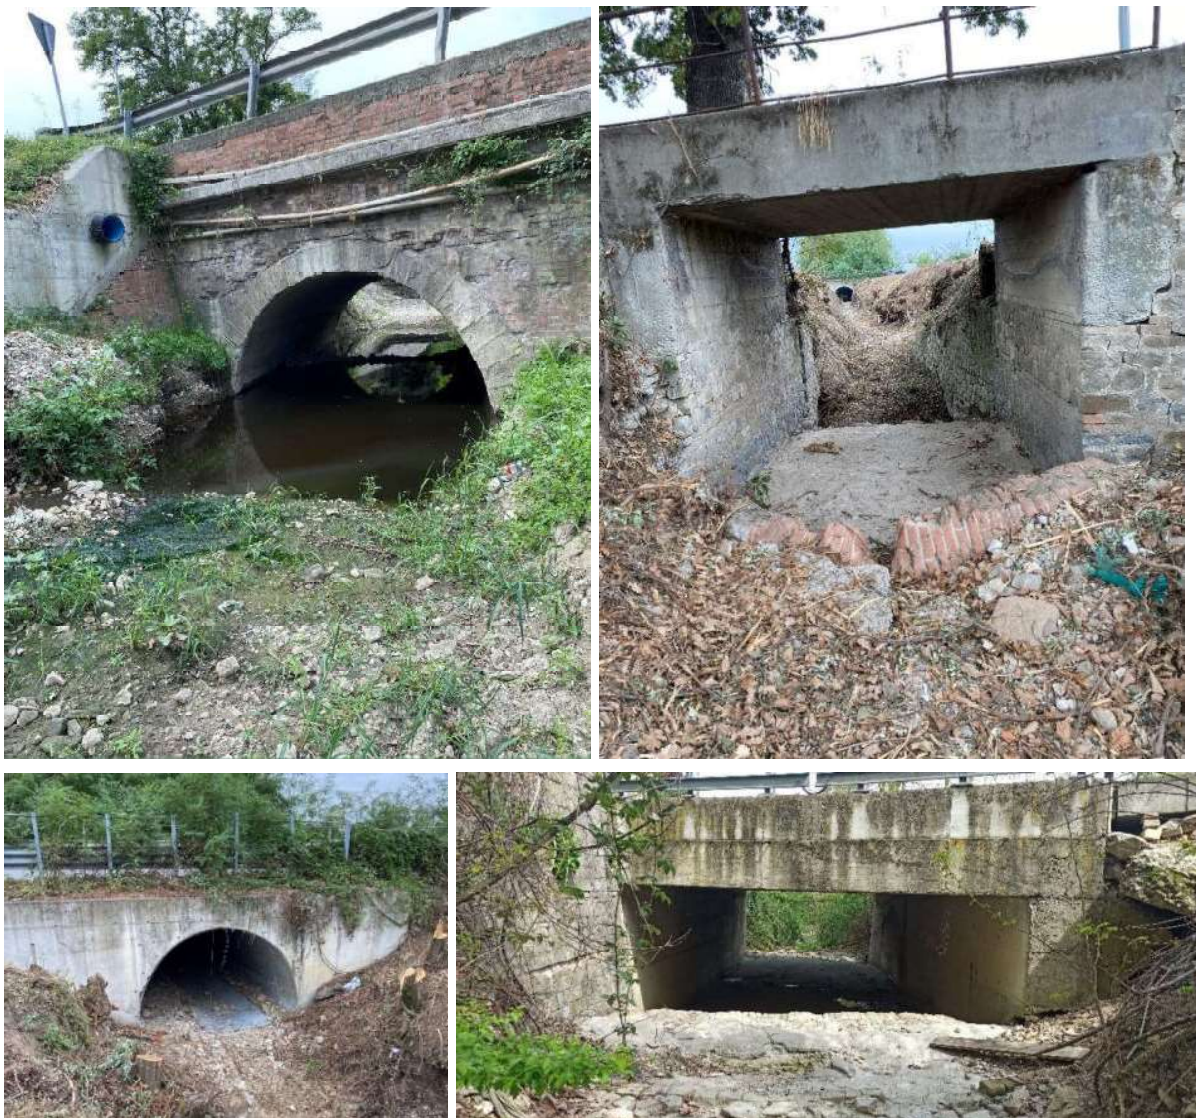
Figura 10 – Ripresa fotografica dei ponti che attraversano il Rio nel tratto in esame, da monte verso valle: via Statale SP 467R, ex strada della Mulinazza, Variante SP 467R, ferrovia Sassuolo-Scandiano

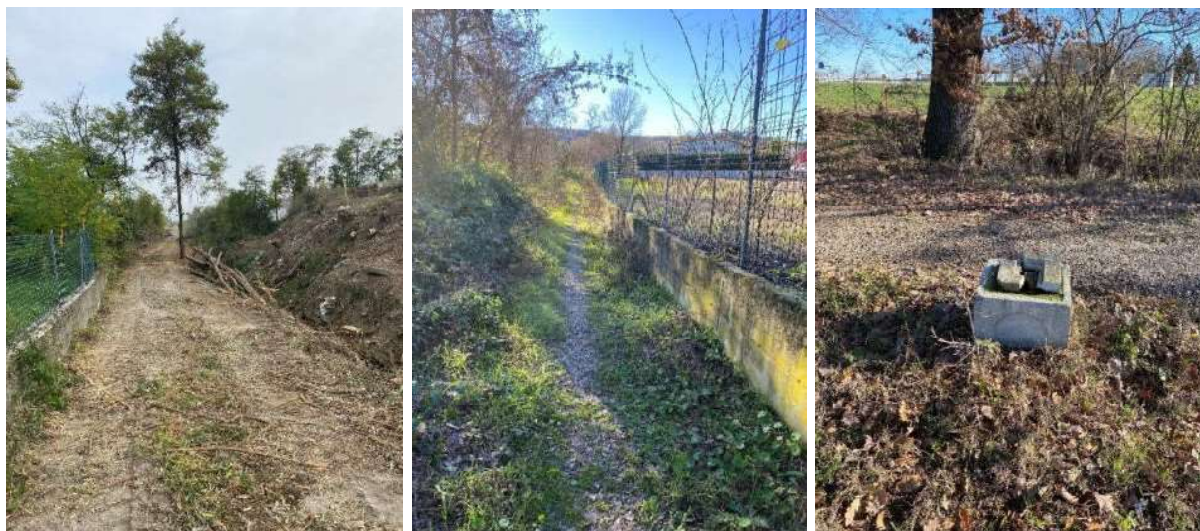
Figura 11 – Riprese fotografiche del/dello sentiero/stradello percorribile con continuità lungo il lato sinistro del Rio, dalla via Statale fino a ridosso della Variante SP 467R; in prossimità del ponticello Casalgrande Padana S.p.A., ad ovest della strada vicinale è presente il piezometro P2 (foto a dx)

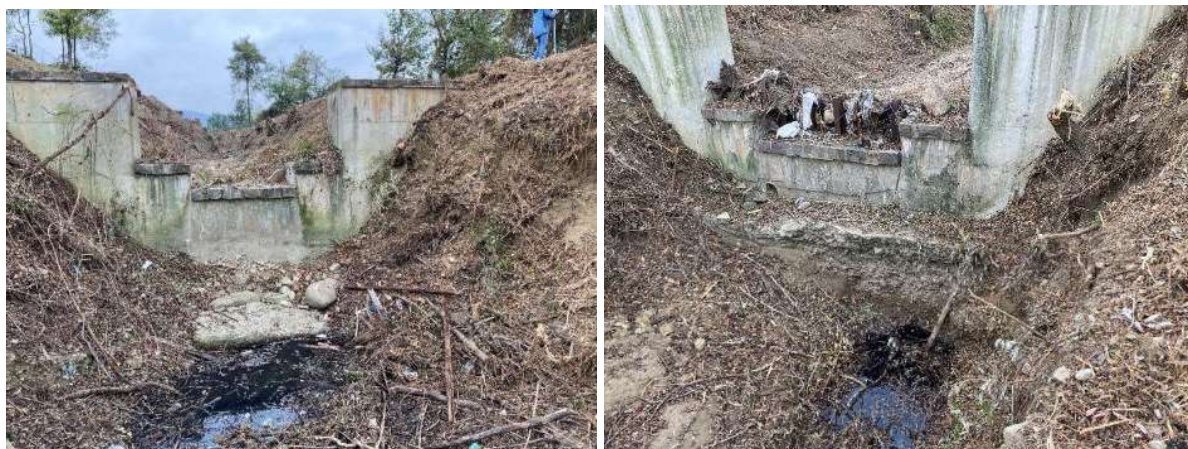
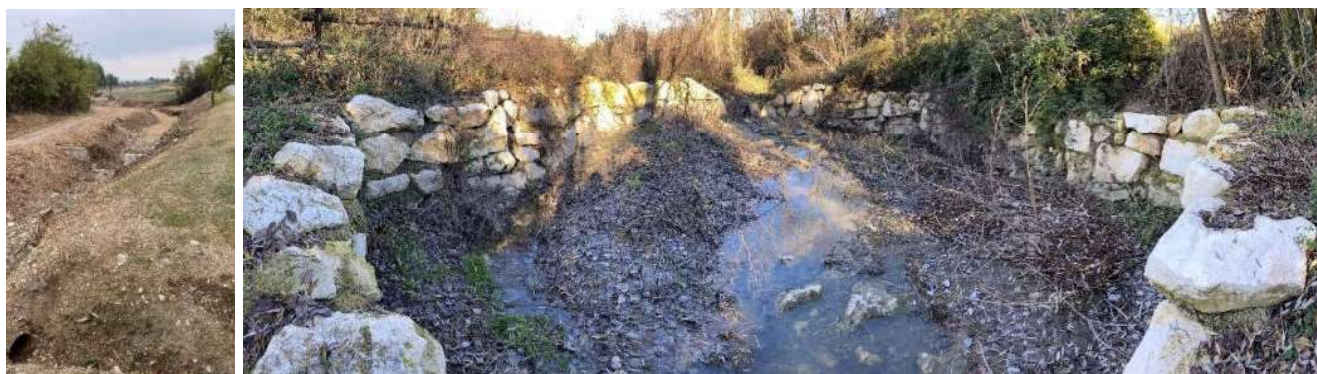
Figura 12 – Riprese fotografiche di alcune delle opere idrauliche presenti lungo il tratto del Rio Medici in esame

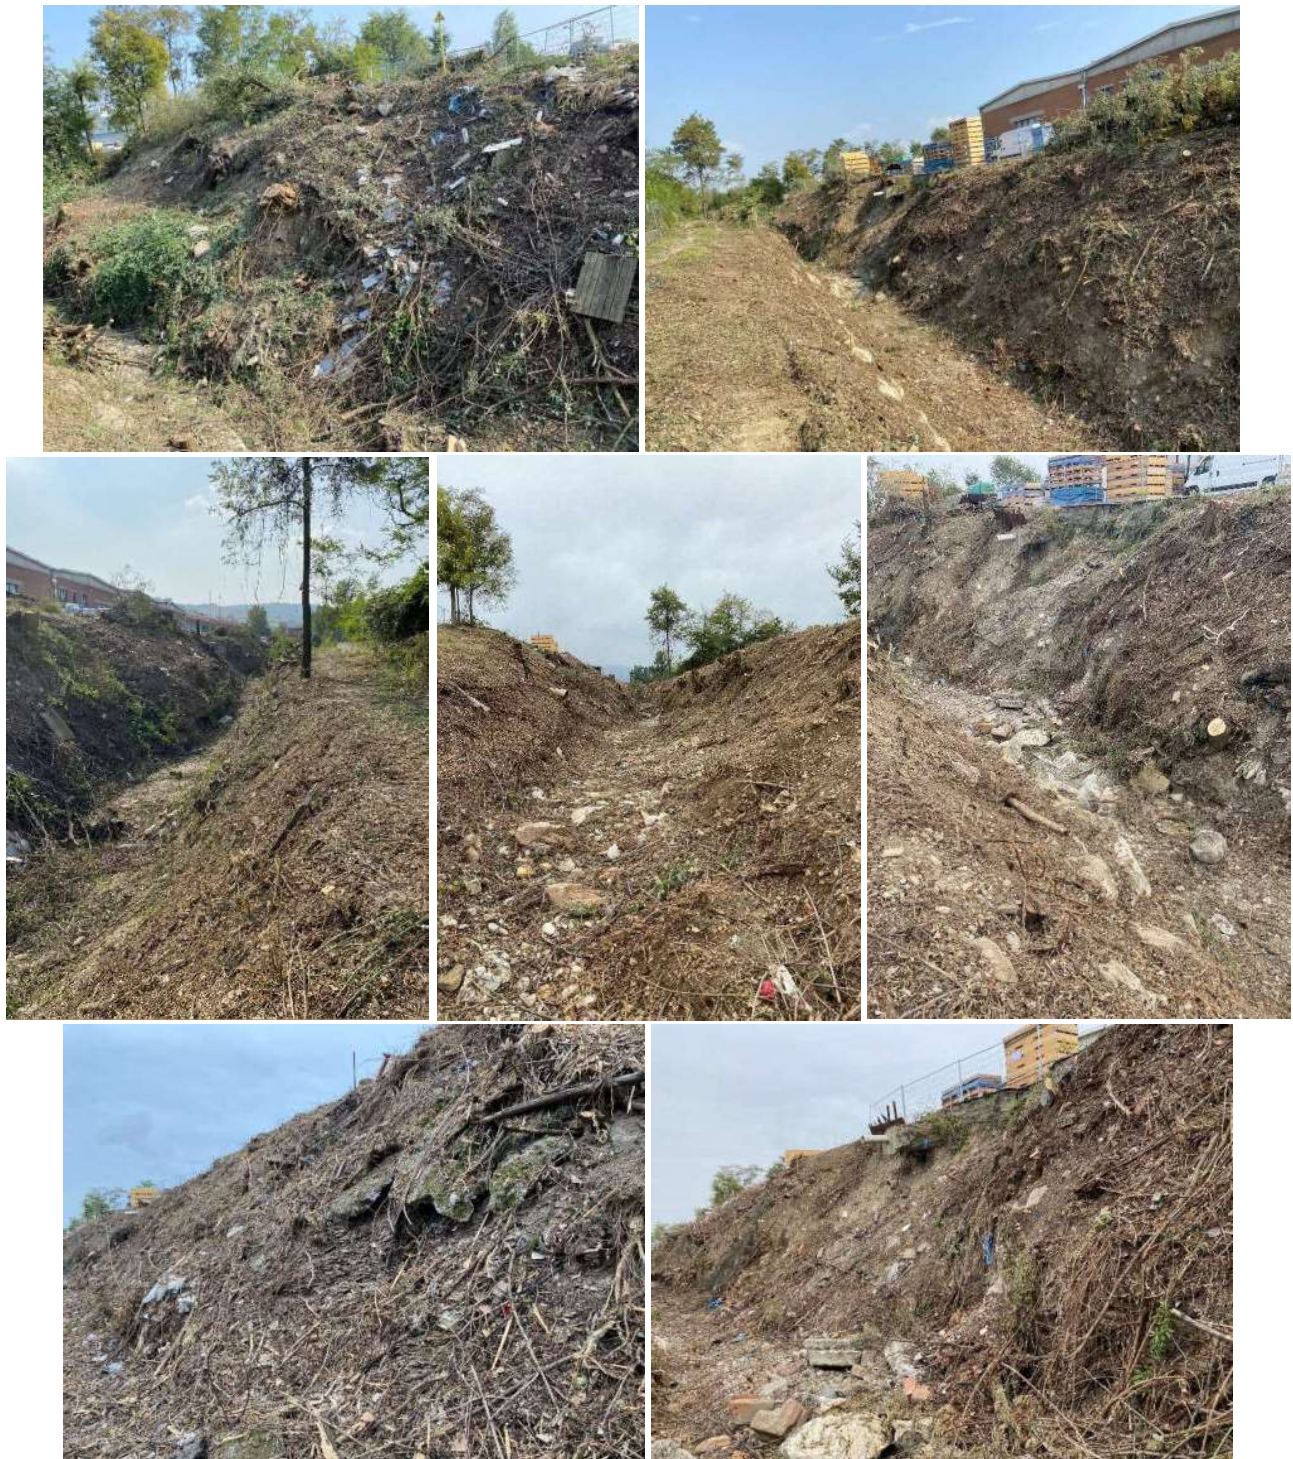
Figura 13 – Riprese fotografiche delle ripide sponde che contraddistinguono il tratto di monte del Rio Medici; a lato della sponda sinistra visibile il sentiero che costeggia il Rio; sono inoltre e massicciate poste a protezione delle rive in parte franate sul fondo del corso d’acqua.

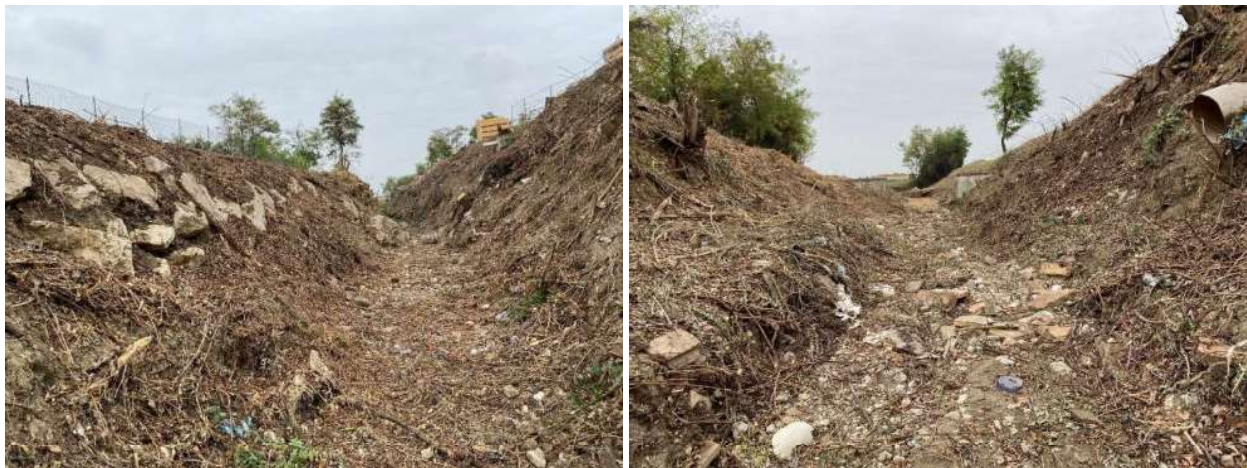
Figura 14 – Riprese fotografiche dell'alveo da monte verso valle, a sinistra nella zona centrale del tratto di monte e a destra nel suo tratto terminale

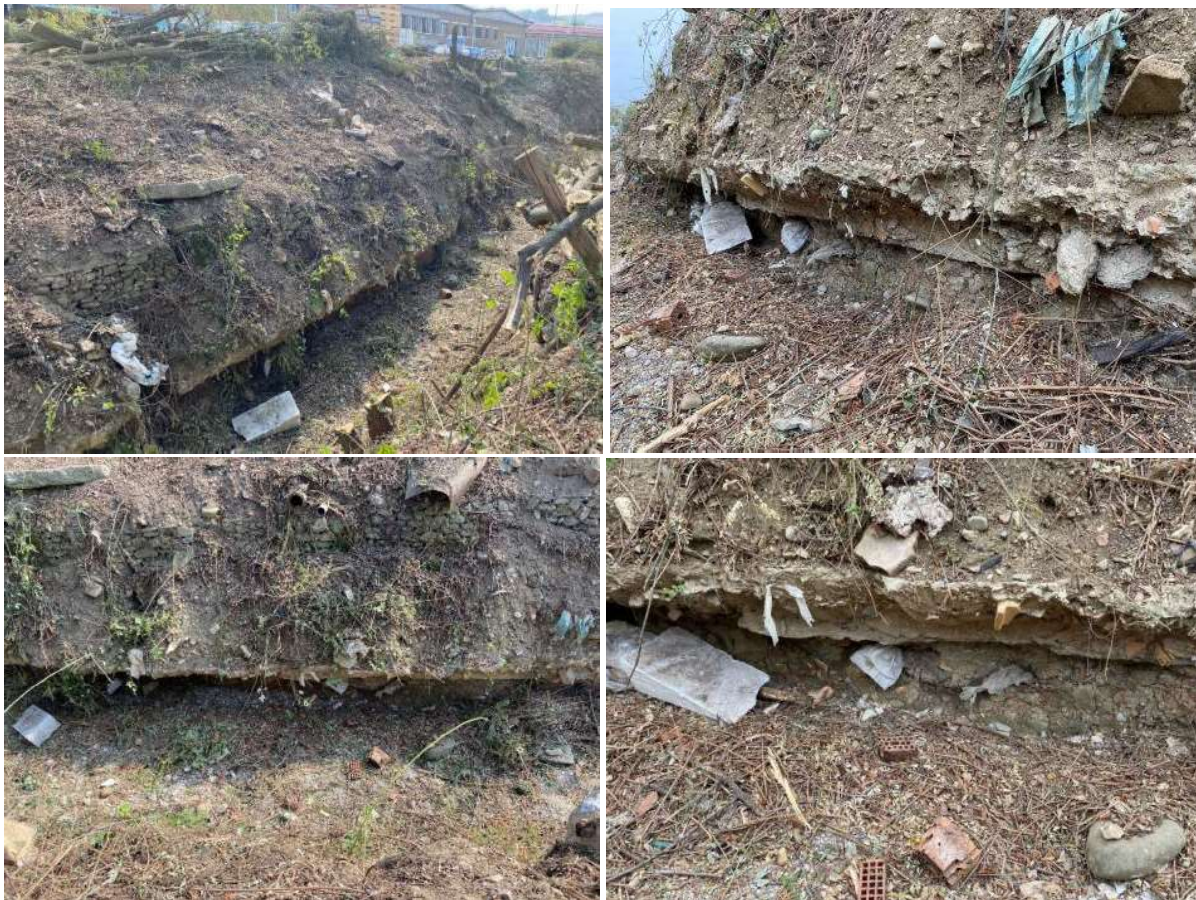
Figura 15 – Riprese fotografiche dell'erosione basale rilevata sulla sponda destra

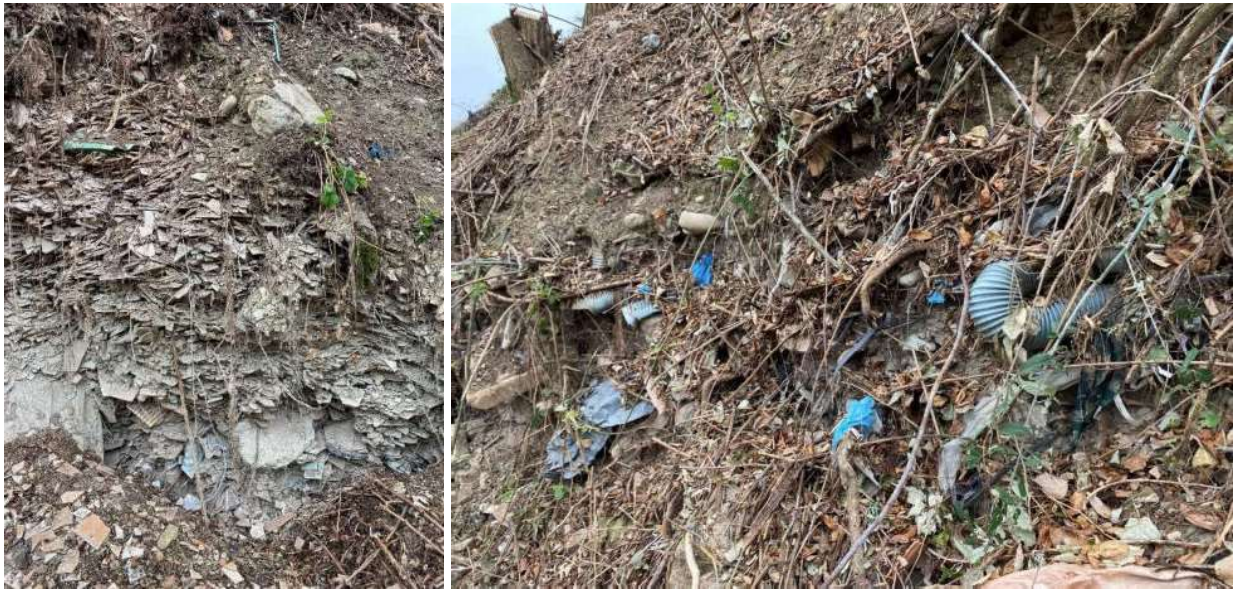
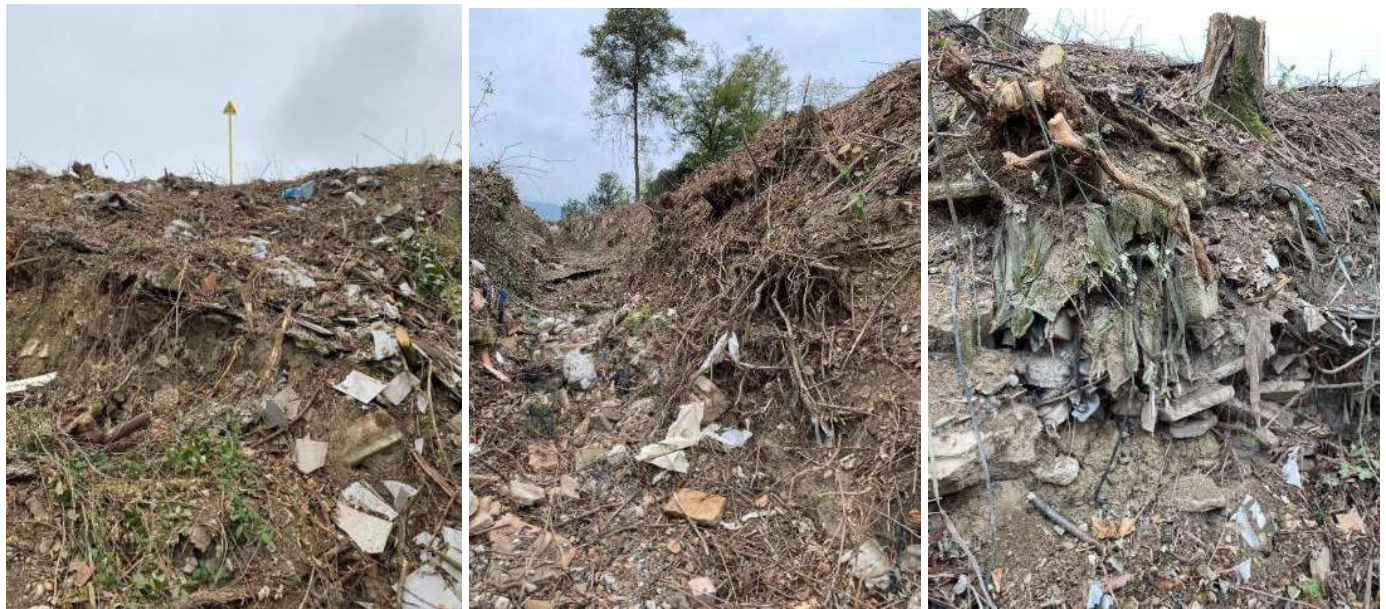
Figura 16 – Riprese fotografiche dei rifiuti e materiali accatastati a costituire la sponda destra nel tratto di monte

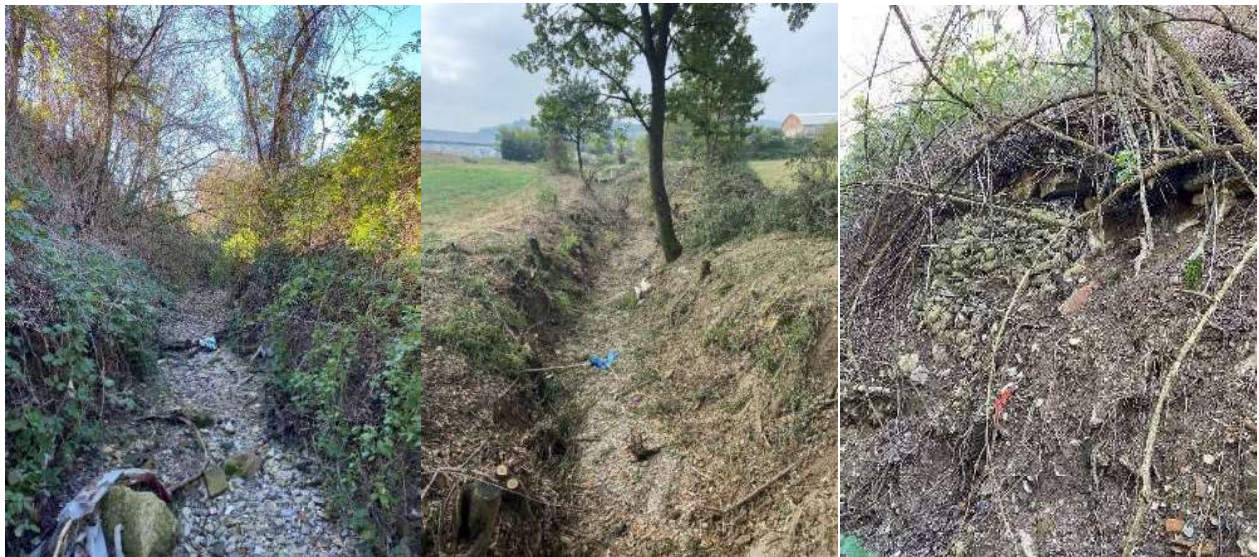
Figura 17 – Riprese fotografiche del Rio nella zona più a valle, dove l'alveo e le sponde hanno sviluppo maggiormente regolare; le scarpate sono più basse, anche se talvolta ripide; si rilevano scarsi materiali antropici solo in alcune zone isolate nella parte centrale del sito

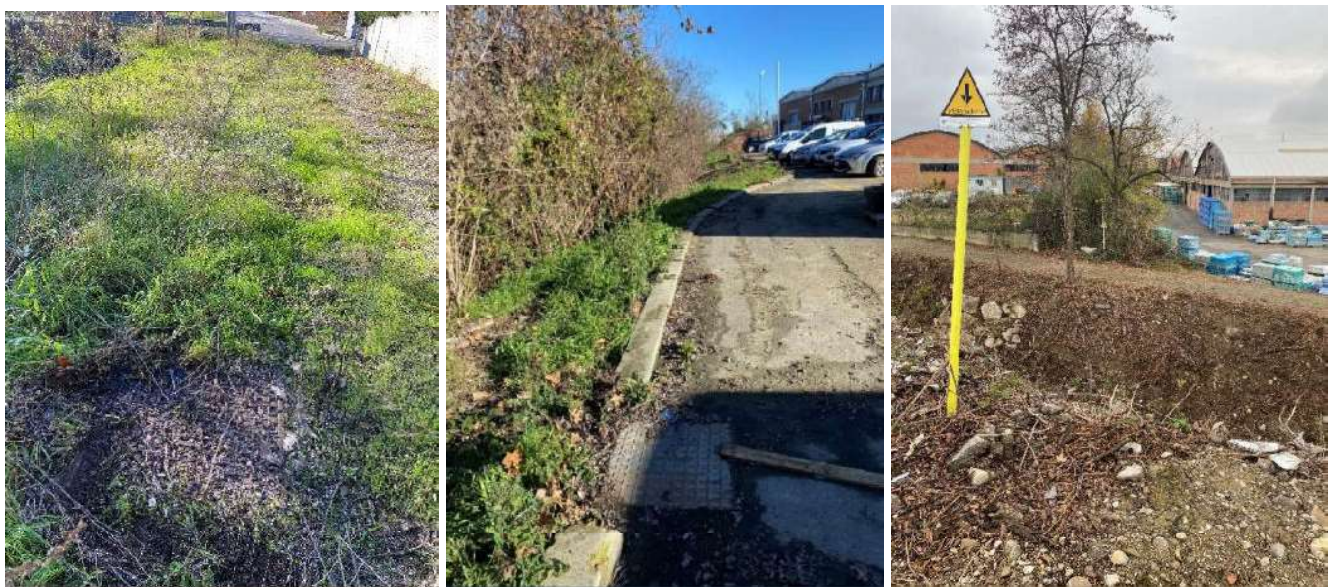
Figura 18 – Alcuni dei tombini e sottoservizi visionati nel corso dei sopralluoghi e rilievi eseguiti

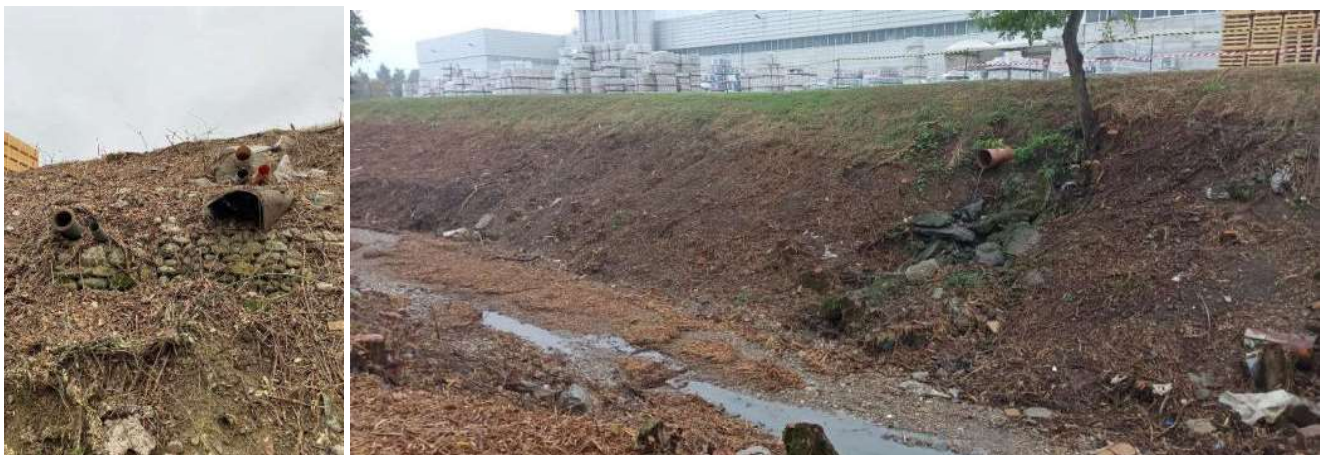
Figura 19 – Alcuni degli scarichi rilevati sulla sponda destra del corso d'acqua (sopra) e nei primi metri a monte sito rispettivamente sulla sponda destra e sinistra, inseriti in appositi manufatti in cemento di protezione (sotto)

- si sono rilevati numerosi scarichi di cui l'origine non è certa, in particolare sul lato destro; la loro intercettazione renderà necessario interrompere l'infissione delle palancole in loro corrispondenza, oppure approntare, in accordo con i privati coinvolti, soluzioni alternative, come la messa in opera di pozzetti provvisori; peraltro la necessità di gestione dei singoli punti consentirà di effettuare verifiche mirate al fine di definire l'effettiva funzionalità (attività o meno degli stabilimenti di origine, eventuale degrado, etc.), nonché la situazione autorizzativa dei punti di immissione di acque non naturali nel Rio;

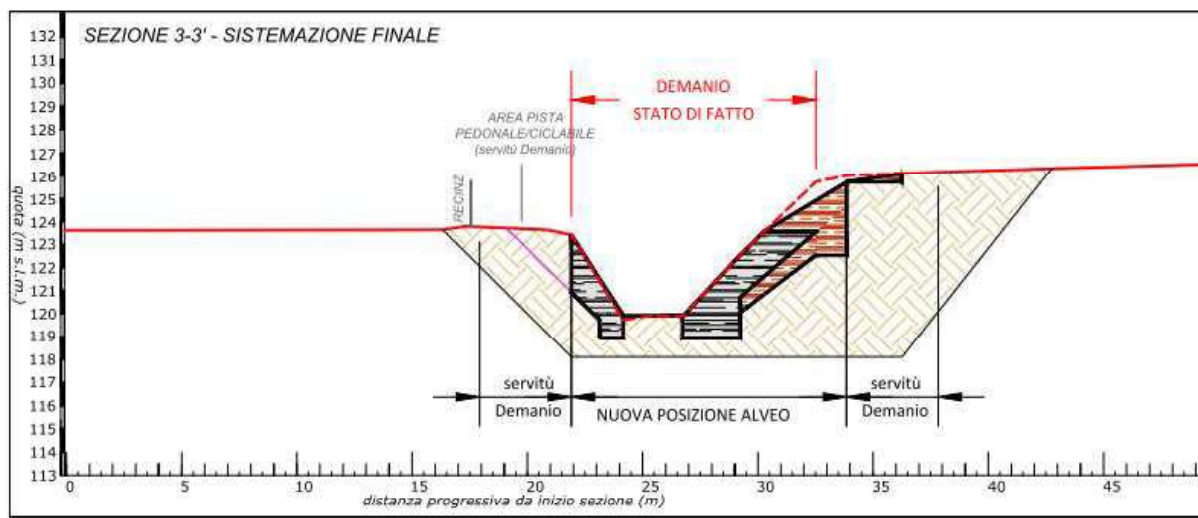
In tavola 7 e nella seguente figura è riportata la sezione tipo relativa alla sistemazione morfologica finale del Rio nella zona A.

Figura 23 – Sezione tipo sistemazione finale (stralcio Tavola 7– scala grafica)

La conformazione finale del Rio dovrà rispettare i vincoli idraulici (mantenimento della luce per una piena centenaria, considerando anche la sezione idraulica del ponte a monte) e di stabilità (evitare fenomeni gravitativi simili a quelli attualmente riscontrati) e garantire inoltre un buon risultato paesaggistico rispetto ad una fruizione ricreativa del sito.

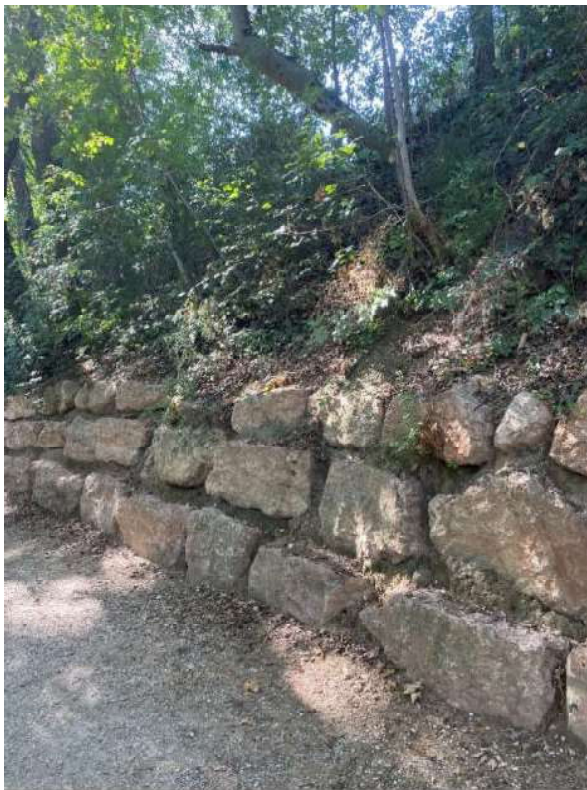
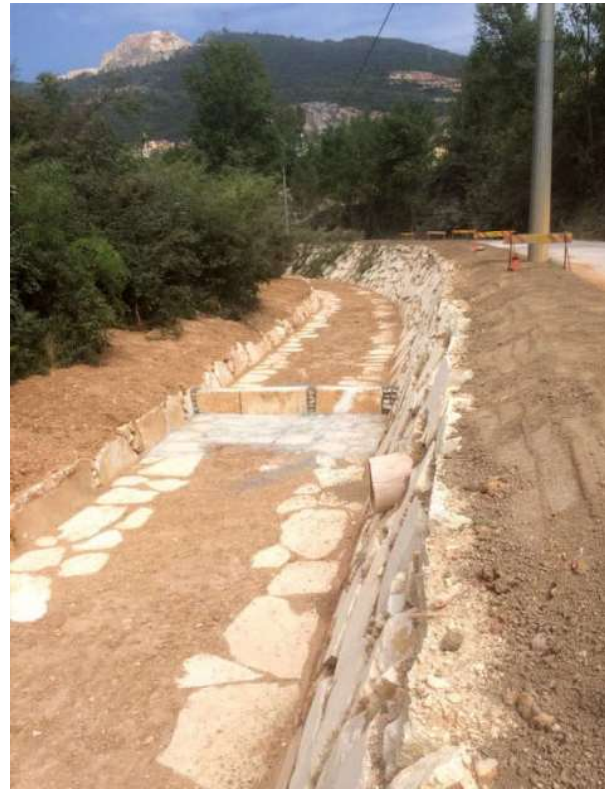
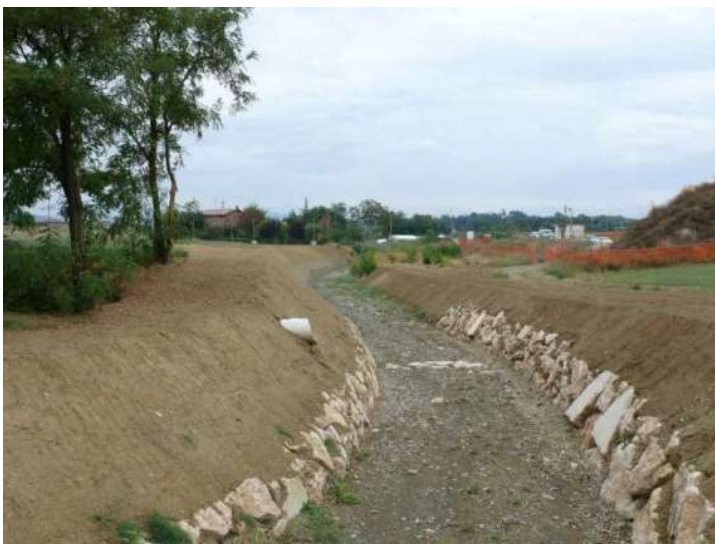
Figura 24 – Esempi fotografici di sistemazioni mediante scogliere

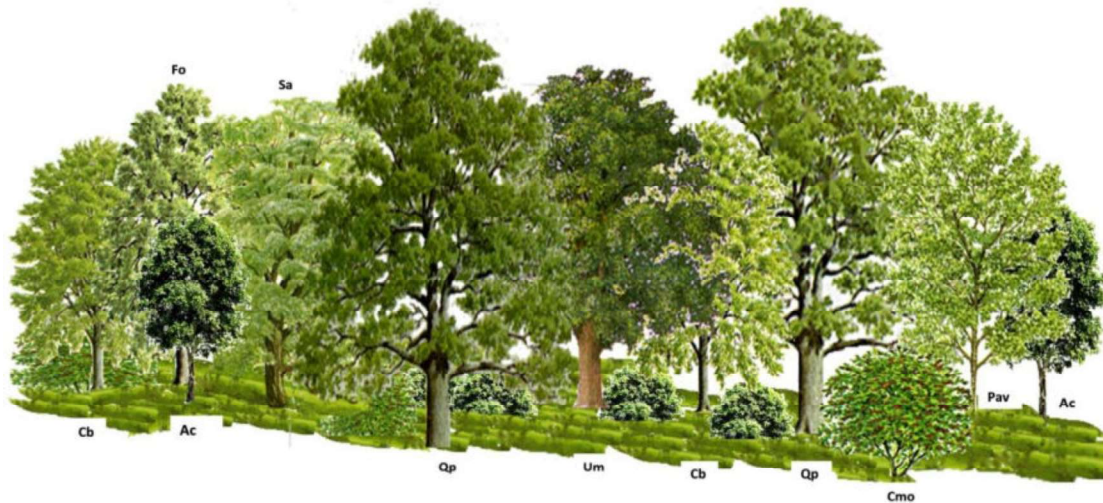
Figura 1: Esempio strutturale di *Quercocarpinetum boreoitalicum*, foresta climax potenziale degli ambiti di alta pianura di tipo fluviale in cui ricade l'ambito territoriale del Rio Medici

Il quercocarpineto (vedi fig. n° 1) si configura come l'associazione zonale tipica dell'Europa centrale e può essere considerato la vegetazione forestale climax della pianura padana. La sua distribuzione riguarda attualmente i territori europei, dove le precipitazioni annue sono di 500-600 mm, la temperatura media del mese di luglio non supera i 19°C e la temperatura media annua è di circa 9°C. Le condizioni climatiche della pianura padana presentano però estremi termici più elevati, soprattutto per i valori più alti delle temperature estive, considerando anche la pesante incidenza dell'aumento delle temperature medie stagionali a cui siamo ormai sottoposti in modo generalizzato.

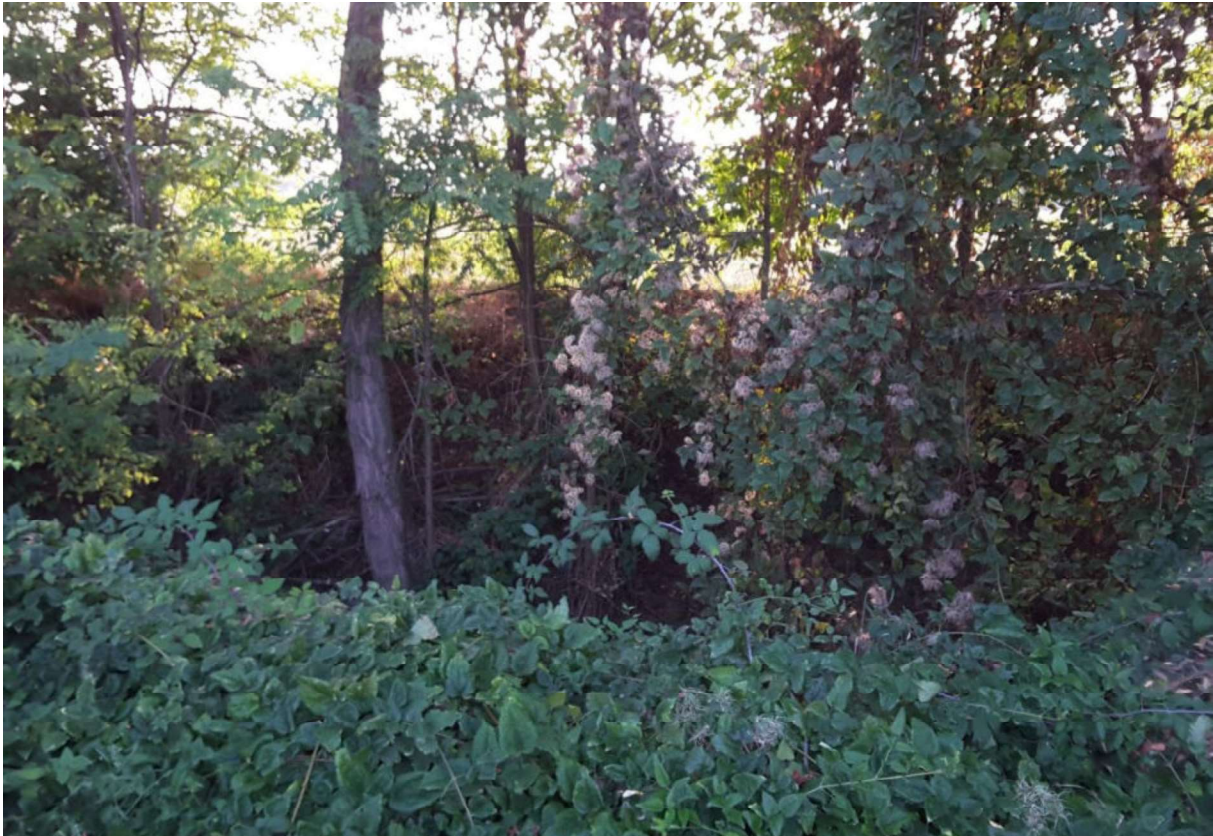
Foto 2: sponda sinistra del Rio Medici con la vegetazione che sviluppa fin dentro l'alveo a prevalenza di robinia (*Robinia pseudacacia*), rovi (*Rubus idaeus*) e vitalbe (*Clematis vitalba*)

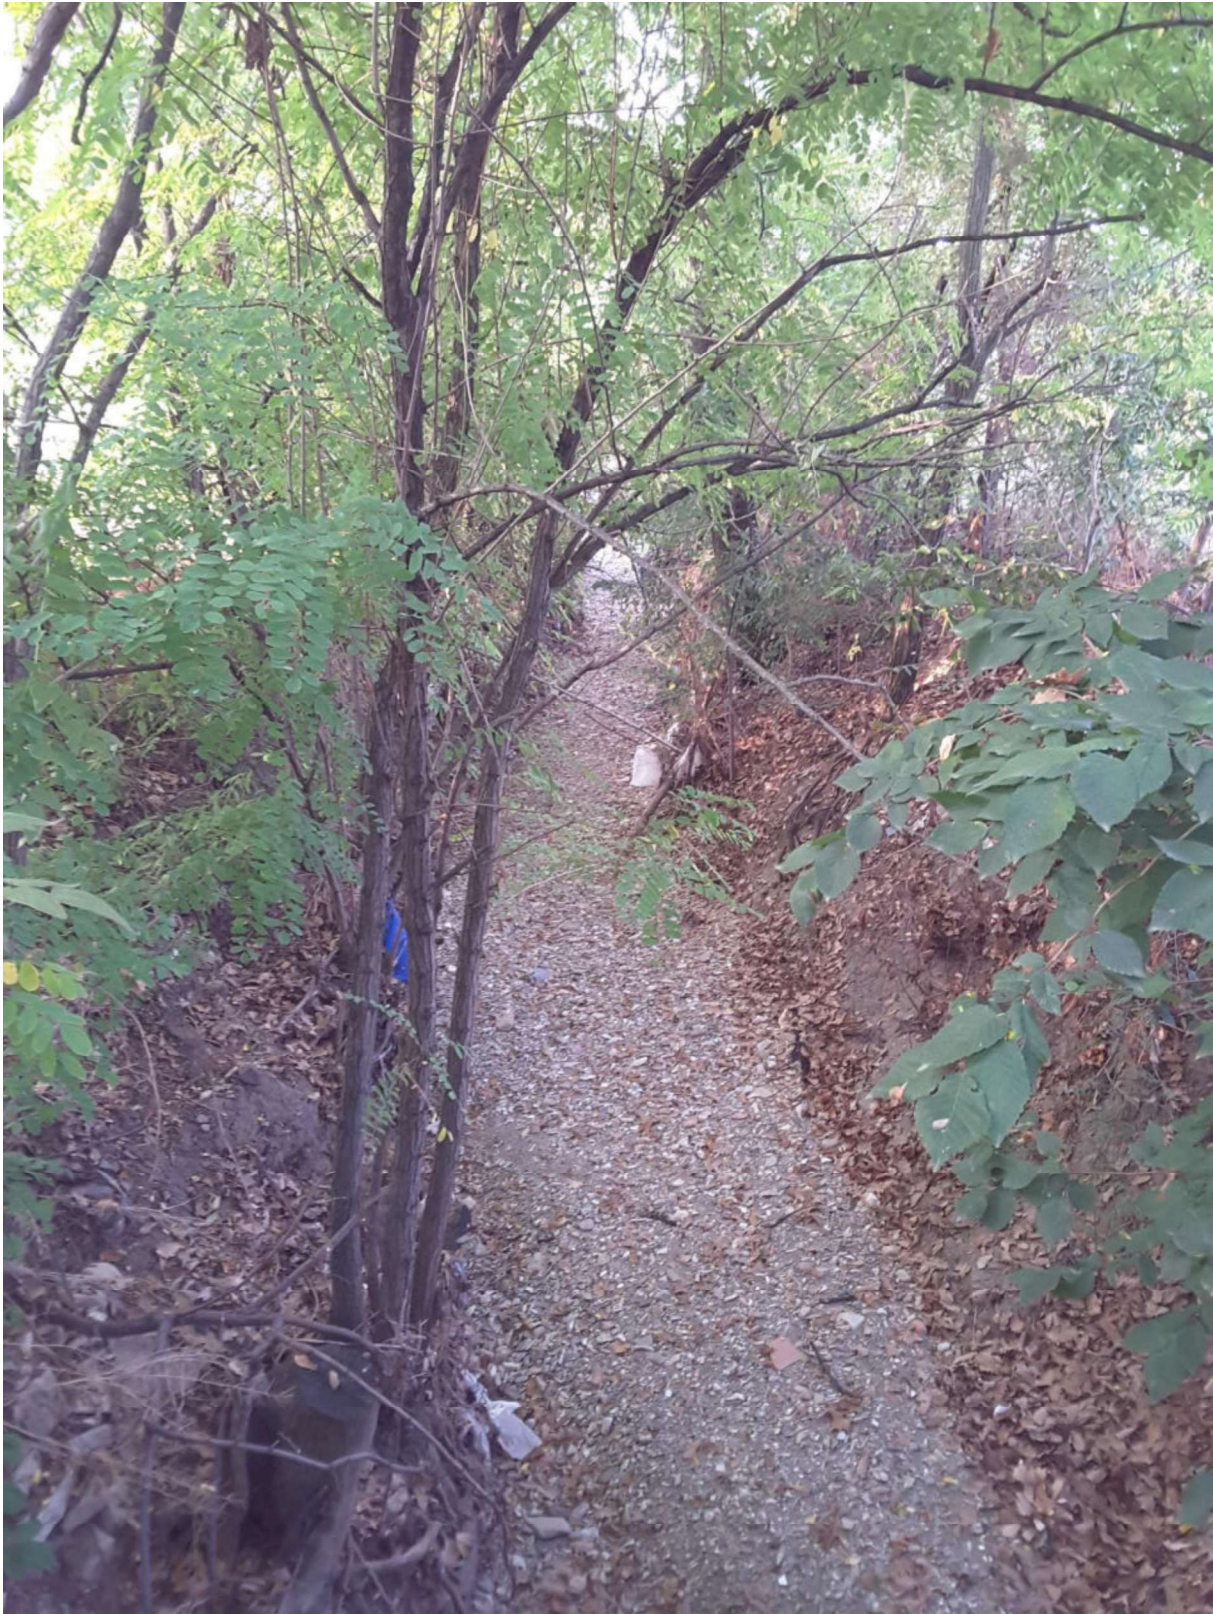
Foto 5: le sponde del Rio Medici viste dal ponticello verso valle; sullo sfondo robinia (*Robinia pseudacacia*), in primo piano olmi (*Ulmus minor*) oltre che rifiuti di diverso tipo (plastica, cocci vari)

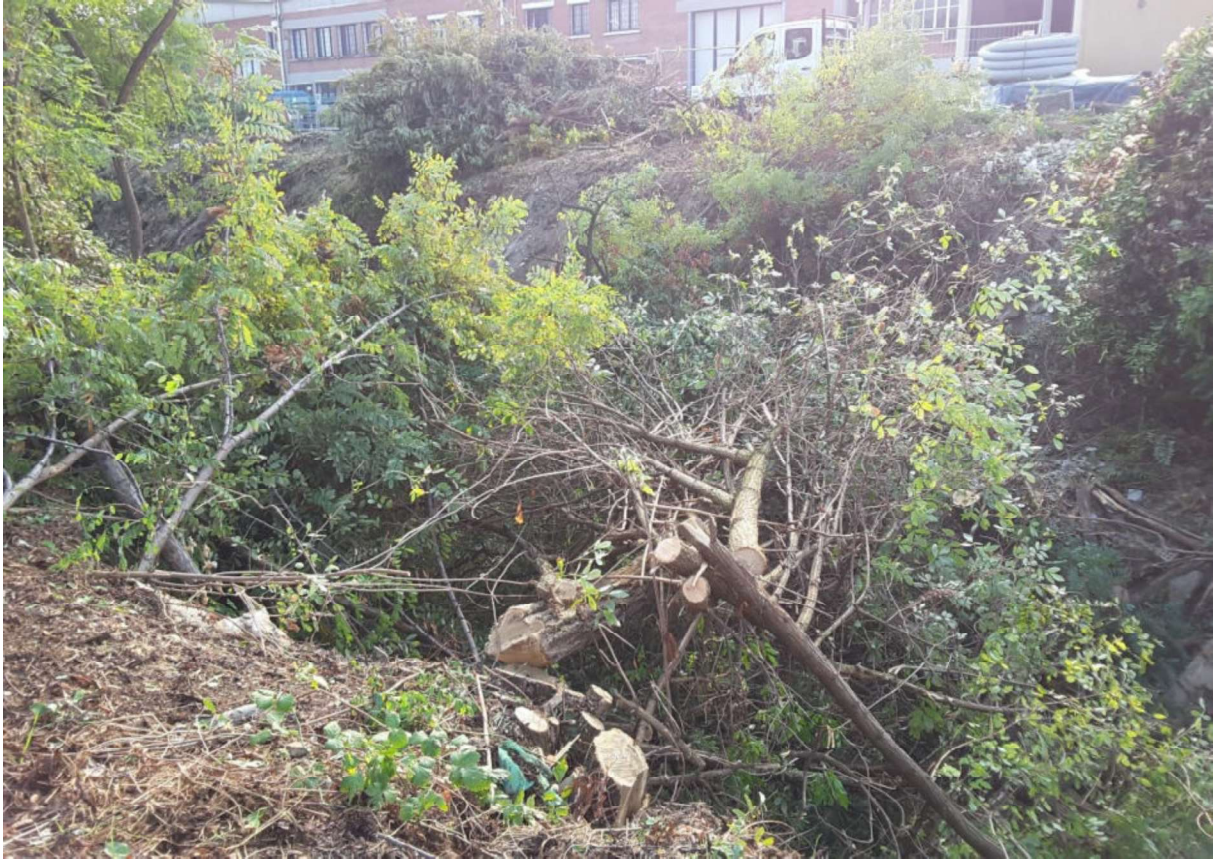
Foto 19 e 20: esecuzione degli sfalci sulle sponde alte verso la statale: si tratta esclusivamente di robinie
