COMUNE DI
CASALGRANDE

**PROGETTO OPERATIVO DI BONIFICA
SITO ORFANO RIO MEDICI**

RELAZIONE TECNICA

**Studio Geologico Associato
DOLCINI-CAVALLINI**

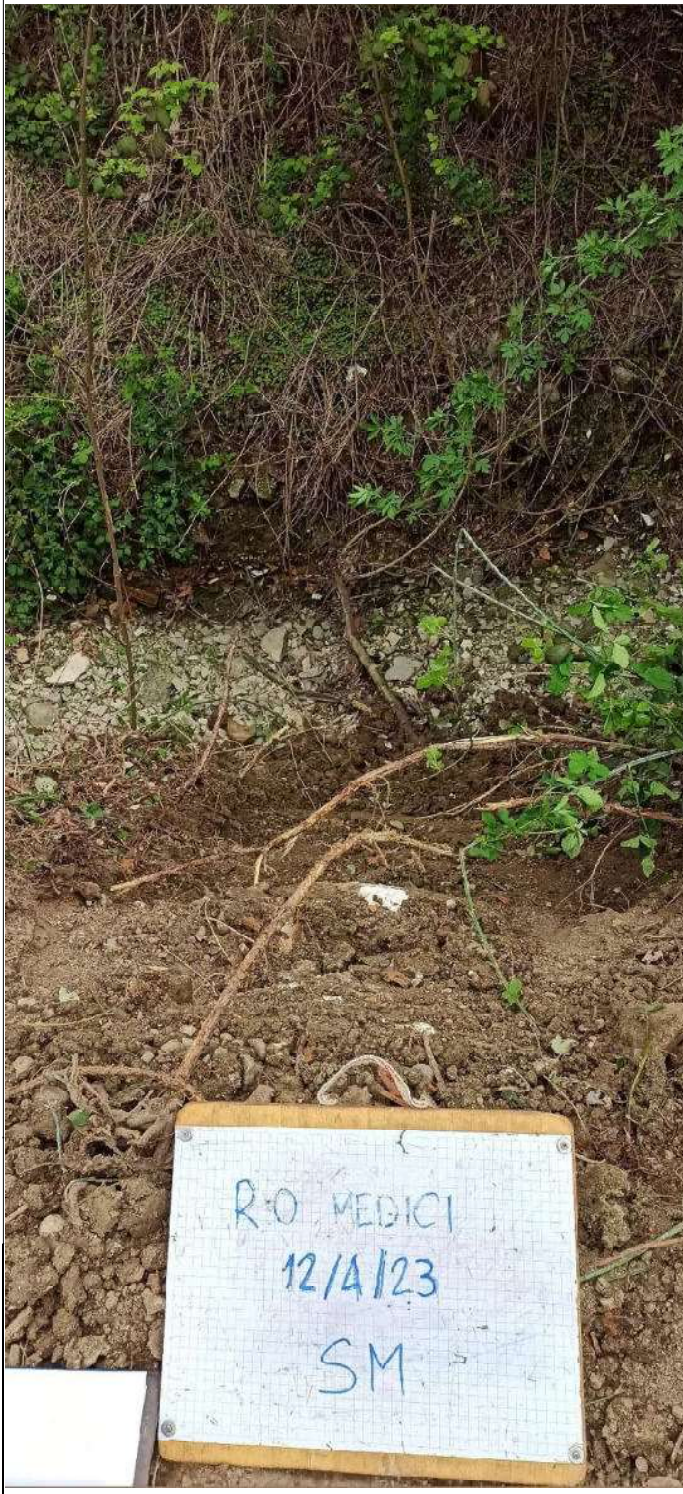
SCAVO M

Lo scavo, eseguito dalla base al ciglio della scarpata per una profondità di circa 0.40 m, ha intercettato terreni limosi nocciola con inclusi radici, ciottoli, frammenti di piastrelle

▼ Ripresa fotografica in corrispondenza dello scavo, dal ciglio verso della scarpata indagata verso l'alveo

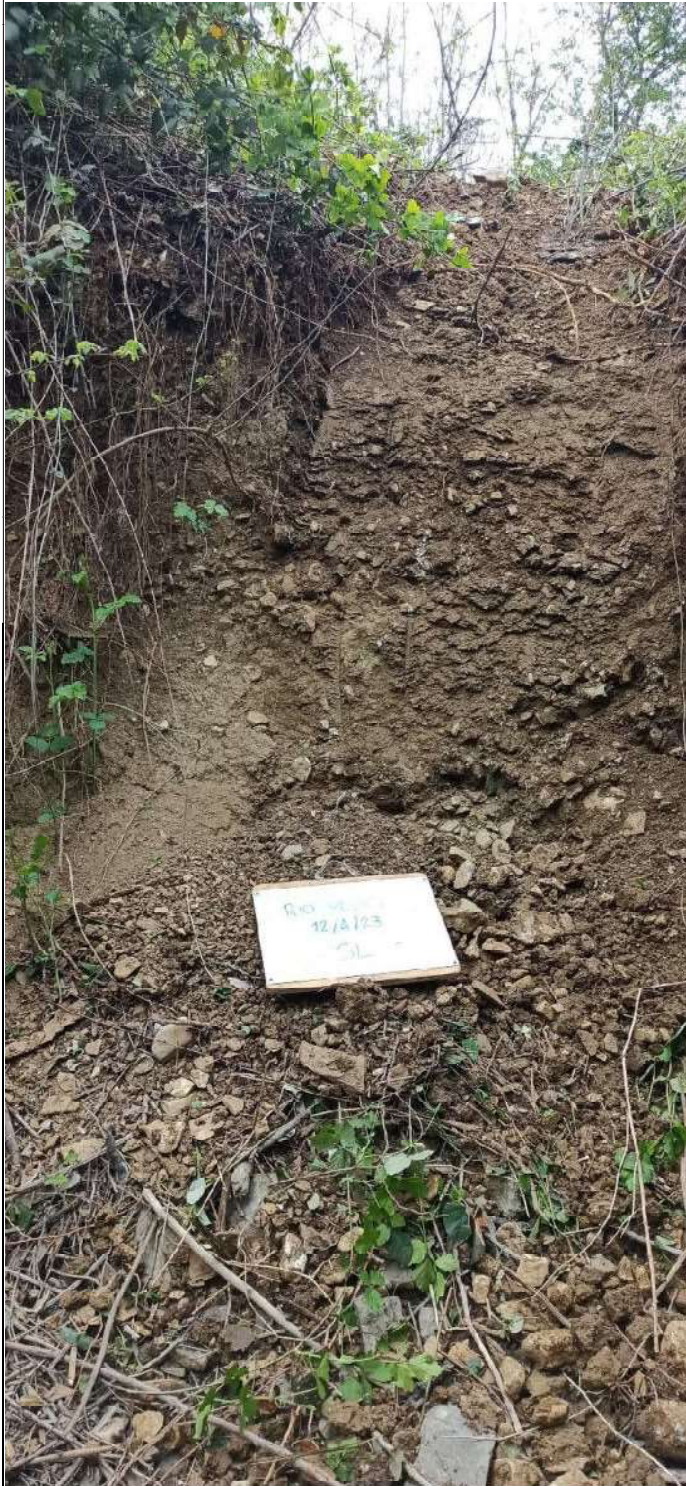
SCAVO L

Lo scavo, eseguito dalla base al ciglio della scarpata per una profondità di circa 0.40 m, ha intercettato terreni limosi nocciola con inclusi ciottoli e radici, scarsi materiali antropici in prossimità della sommità

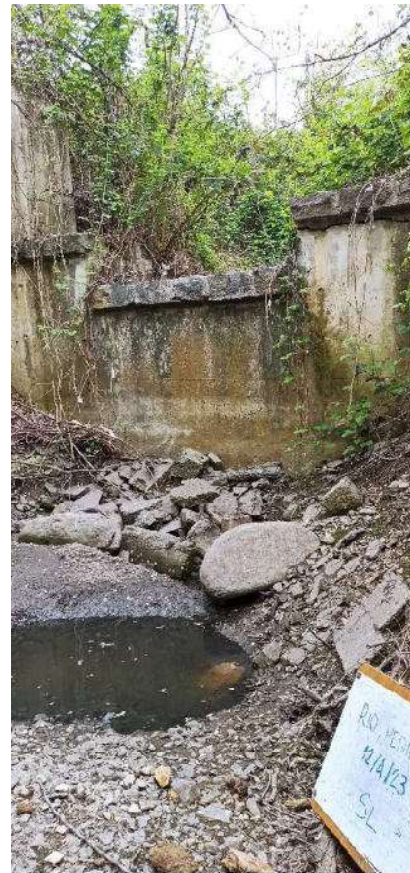
▼ Ripresa fotografica dall'alveo della briglia posta immediatamente a monte dello scavo

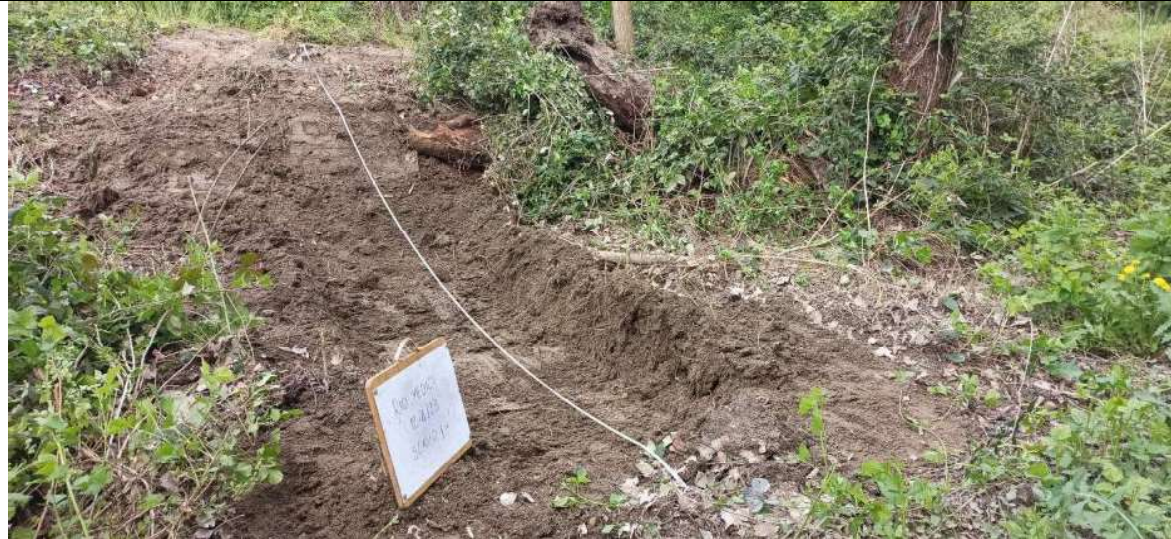
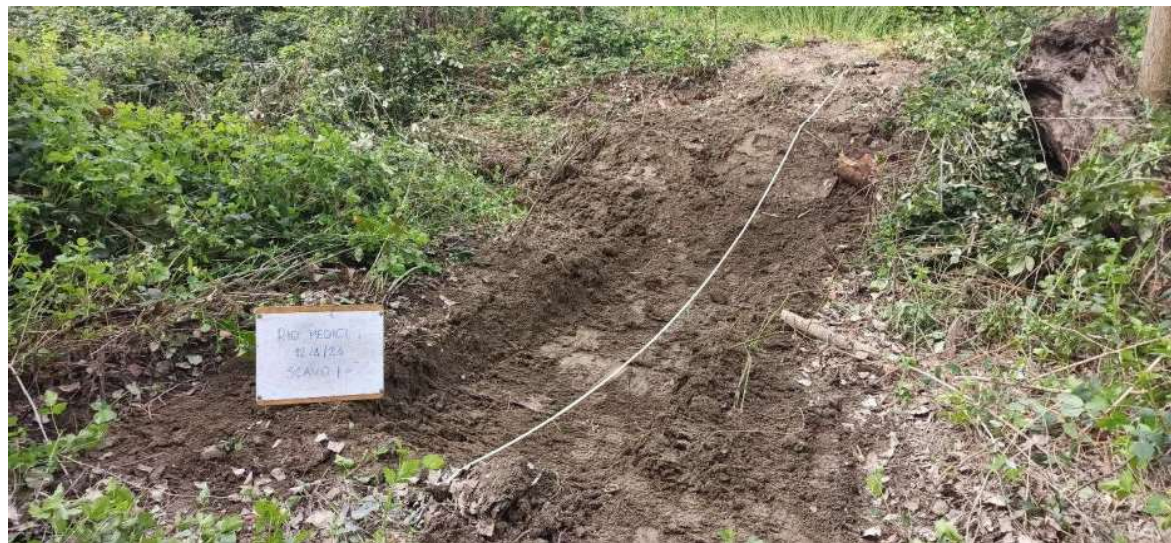
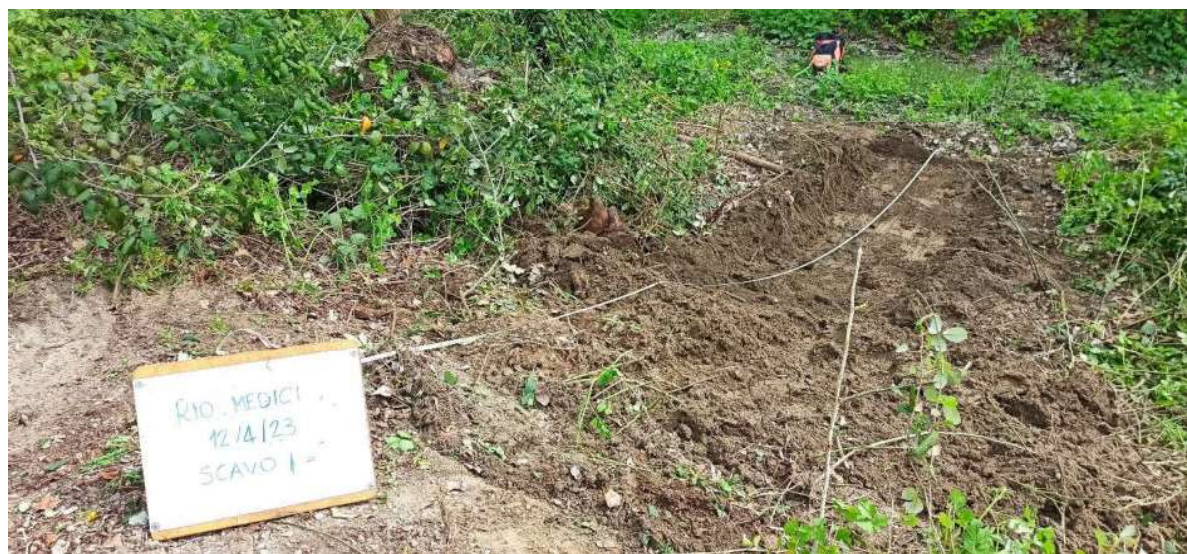
SCAVO I

Lo scavo, eseguito dalla base al ciglio della scarpata per una profondità di circa 0.40 m, ha intercettato terreni limo-argillosi nocciola

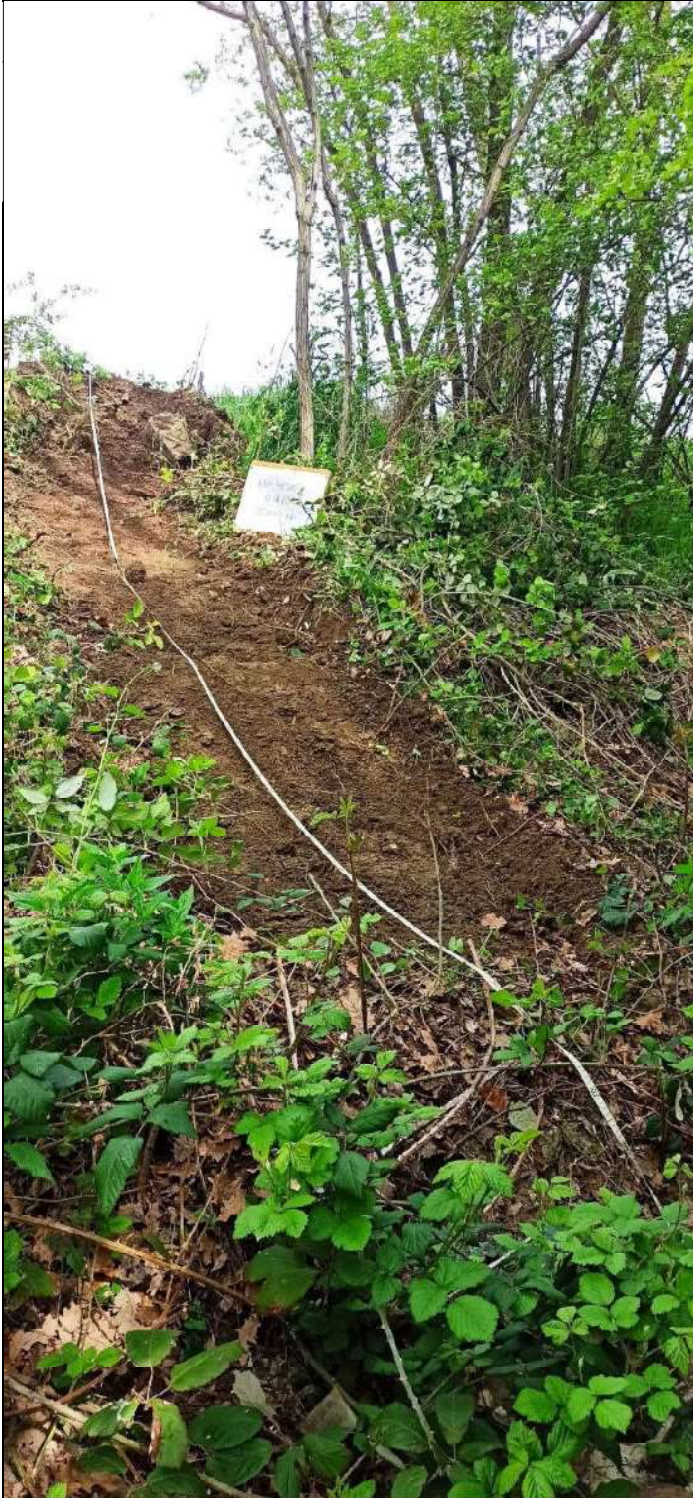
SCAVO H

Lo scavo, eseguito dalla base al ciglio della scarpata per una profondità di circa 0.40 m, ha intercettato terreni limosi nocciola con inclusi scarsi ciottoli

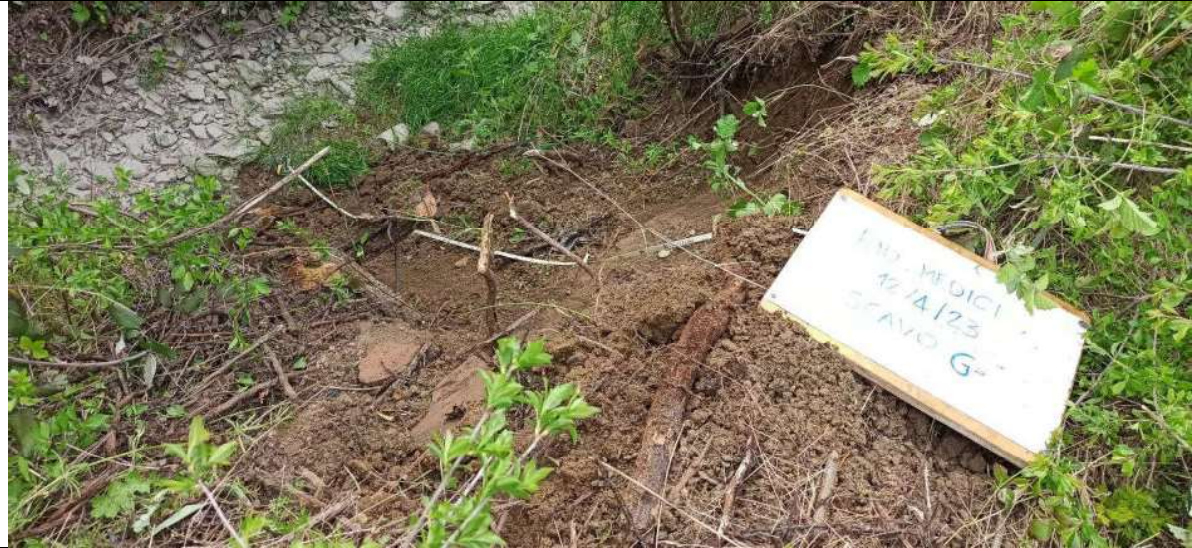
SCAVO G

Lo scavo, eseguito dalla base al ciglio della scarpata per una profondità di circa 0.40 m, ha intercettato terreni limosi nocciola con radici

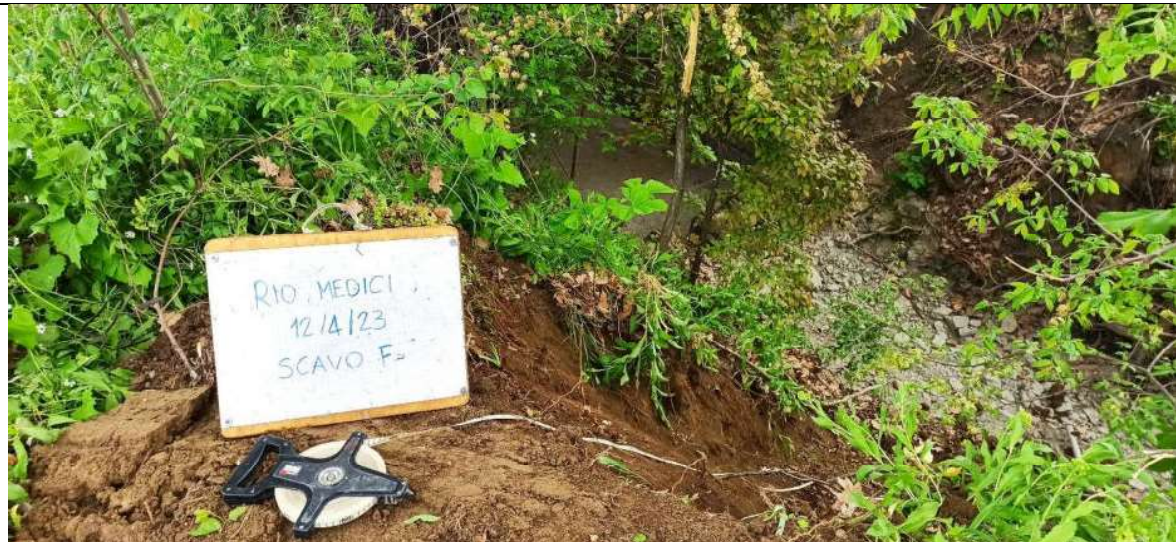
SCAVO F

Lo scavo, eseguito dalla base al ciglio della scarpata per una profondità di circa 0.40 m, ha intercettato terreni limosi nocciola con radici e scarsi ciottoli

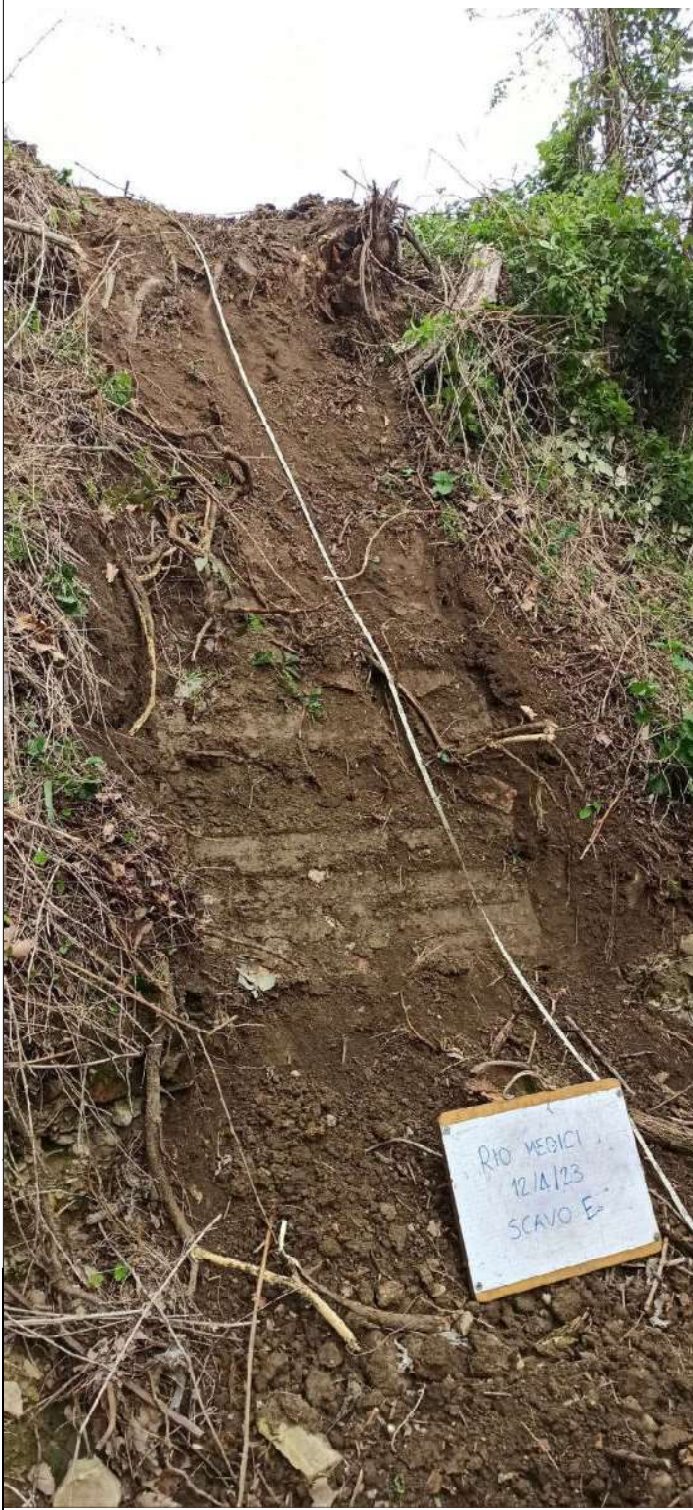
SCAVO E

Lo scavo, eseguito dalla base al ciglio della scarpata per una profondità di circa 0.40 m, ha intercettato terreni limo-argillosi nocciola con inclusi radici e rari ciottoli

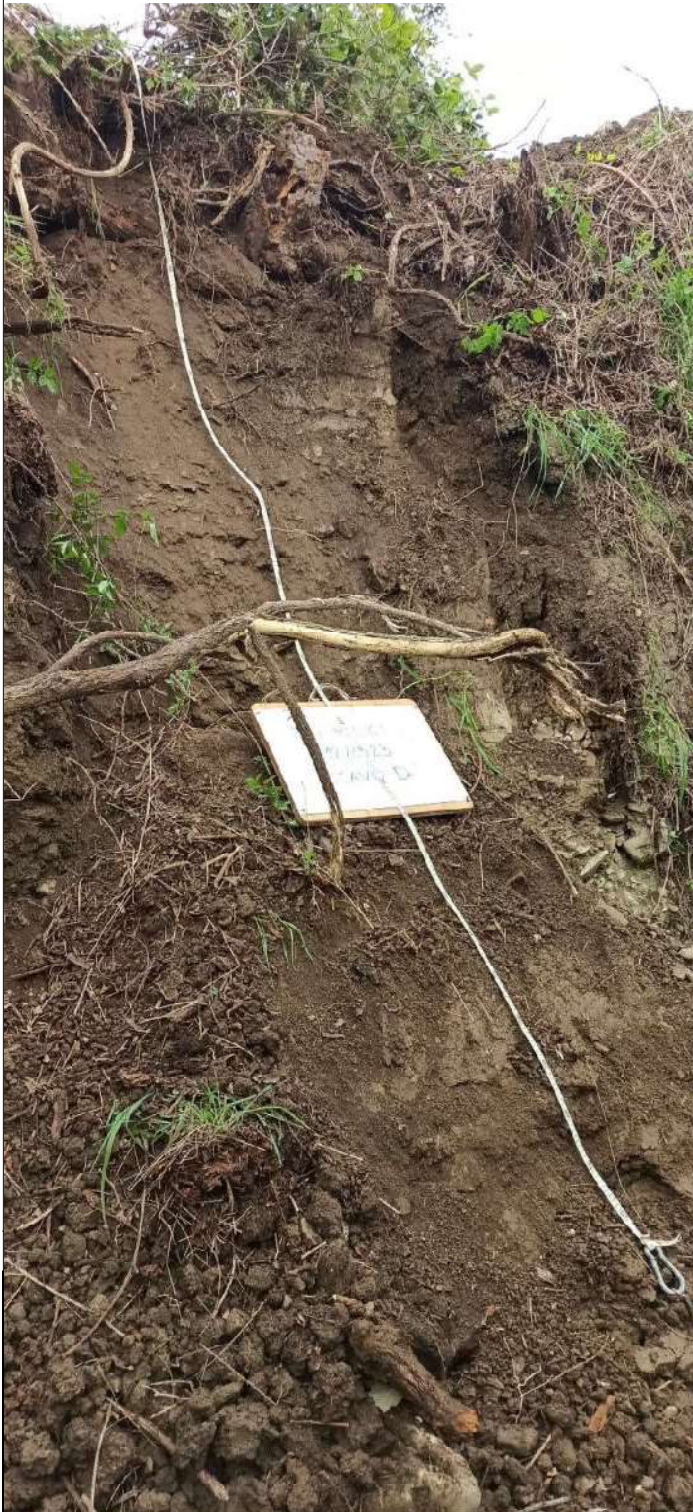
SCAVO D

Lo scavo, eseguito dalla base al ciglio della scarpata per una profondità di circa 0.40 m, ha intercettato terreni limo-argillosi nocciola con radici e ciottoli

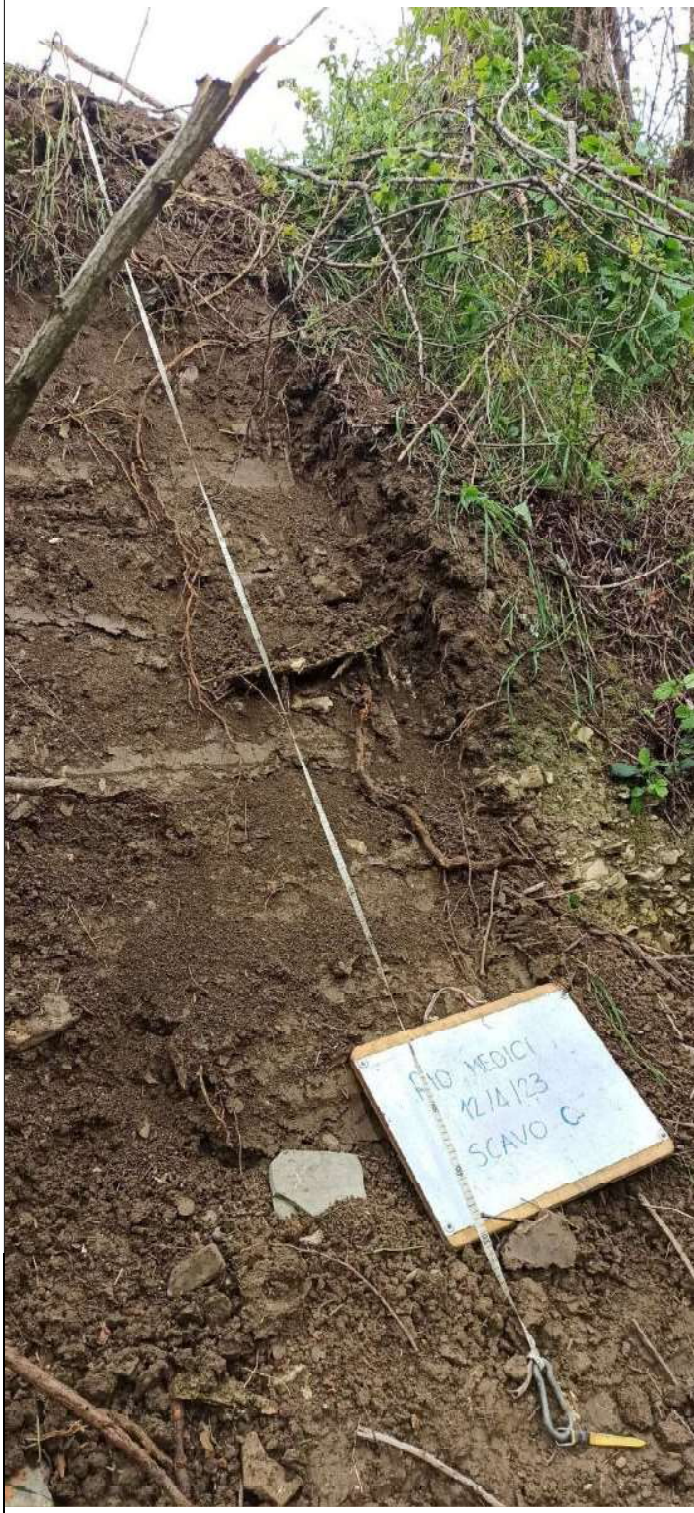
SCAVO C

Lo scavo, eseguito dalla base al ciglio della scarpata per una profondità di circa 0.40 m, ha intercettato terreni limo-argillosi nocciola con radici e ciottoli

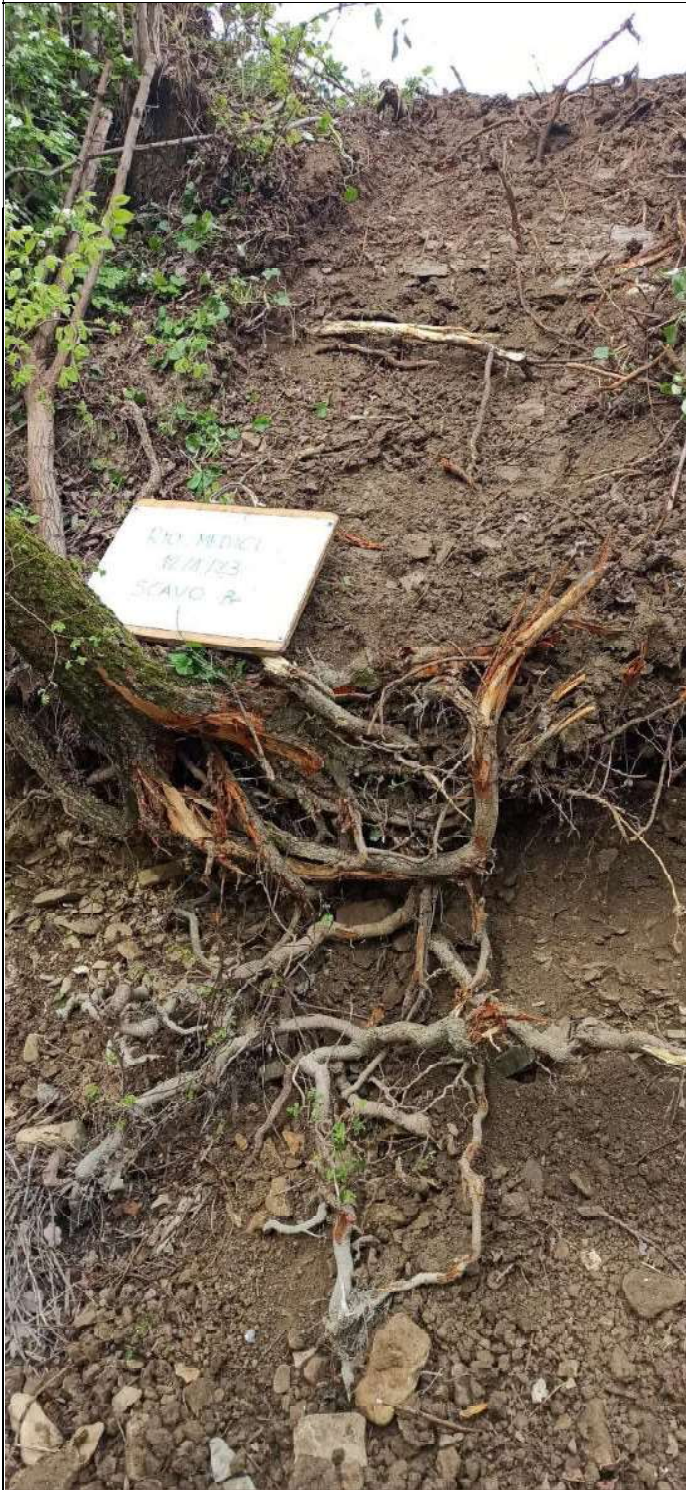
SCAVO B

Lo scavo, eseguito per una profondità di circa 0.30 m, ha intercettato terreni limo-argillosi nocciola con numerose e spesse radici e ciottoli

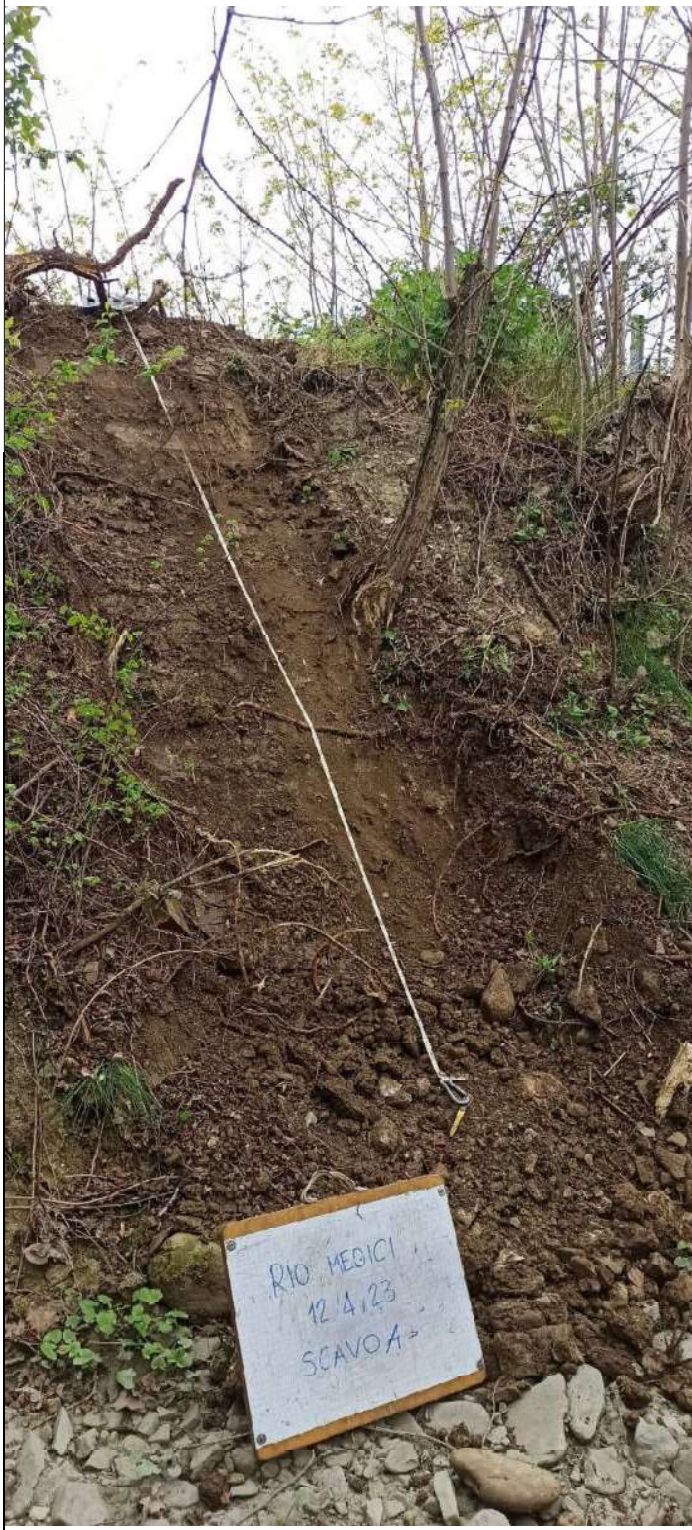
SCAVO A

Lo scavo, eseguito dalla base al ciglio della scarpata per una profondità di circa 0.30 m, ha intercettato terreni limo-argillosi nocciola con radici e ciottoli

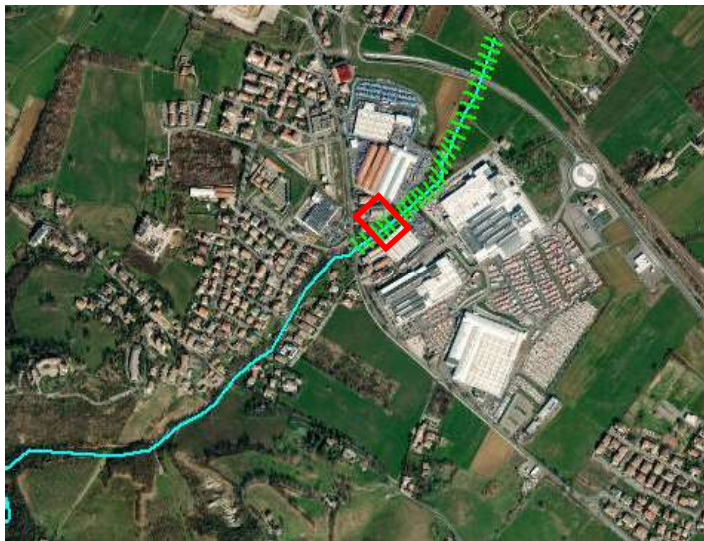
Figura 9: Ubicazione della sezione considerata

Per le verifiche di stabilità, sotto l'effetto del Sisma, sono state ipotizzate condizioni di sforzi efficaci (condizioni drenate) per quanto concerne gli strati ricostruiti, e il terreno di contenimento a tergo della massicciata mentre si sono adottate condizioni di sforzi totali (condizioni "non" drenate) per il terreno in posto.

In Figura 3 è riportata la planimetria di progetto dell'area in esame e la traccia dei due Profili oggetto di verifica.
