RELAZIONE SULL' ALLAGAMENTO ARCHIVIO STORICO AZIENDALE PRESSO LA CASA DI RIPOSO OMOZZOLI PARISETTI

A cura di Anna Maria Lacala e Teresa Cincavalli

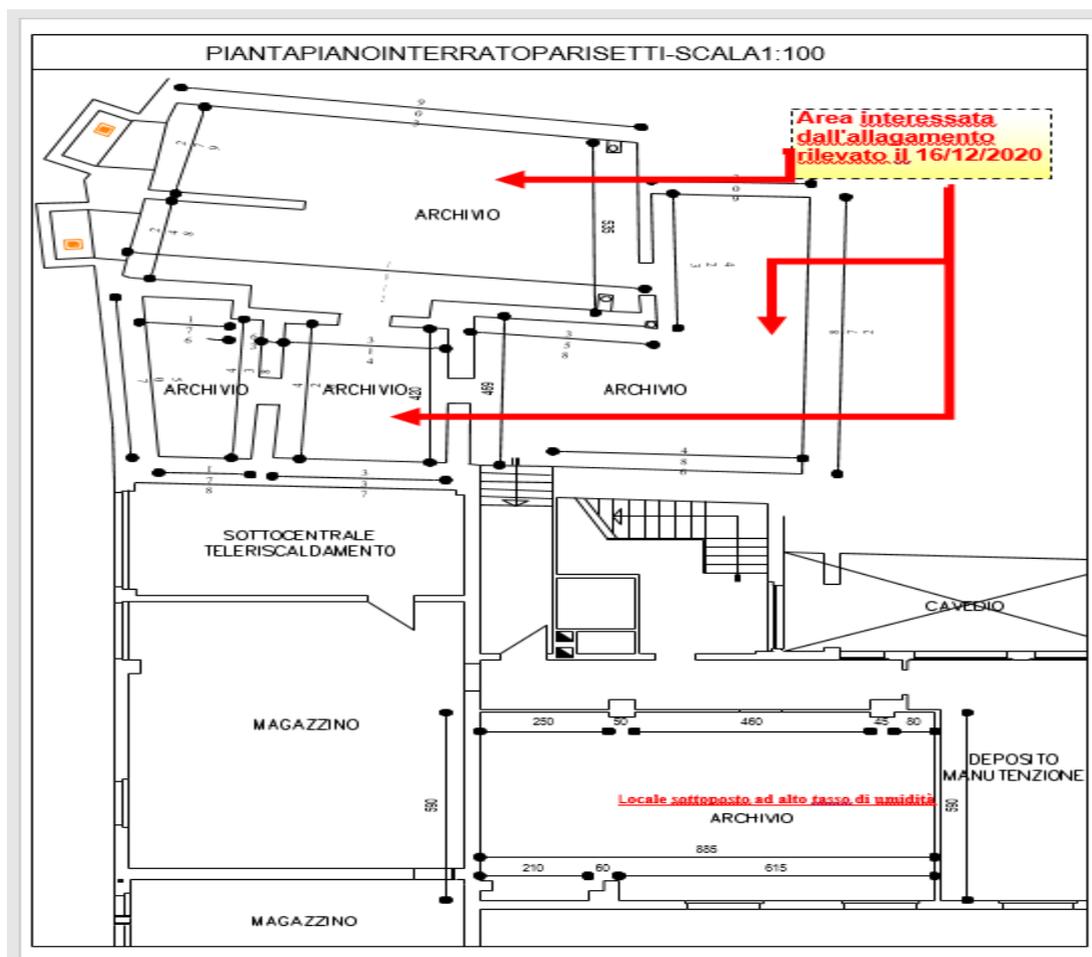
Come anticipato, il 16 dicembre 2020 è stata rilevato l'allagamento del deposito archivistico più grande a causa di una rottura di un tubo di acqua sanitaria.

Il livello dell'acqua ha raggiunto l'altezza di 1,20m coinvolgendo la documentazione collocata nei primi due scaffali. A causa del vapore e di una temperatura rilevata intorno ai 60°, si è danneggiata anche la documentazione collocata sui restanti scaffali.

Il materiale è stato completamente sommerso dall'acqua. Numerosi faldoni nonché carteggi galleggiavano dopo essere caduti dalle scaffalature.

L'acqua che ha prodotto tale danno era comunque acqua pulita e entro le 24 ore dalla scoperta dell'allagamento, si è provveduto, con pompe idrovore, a farla defluire, seppur molto lentamente.

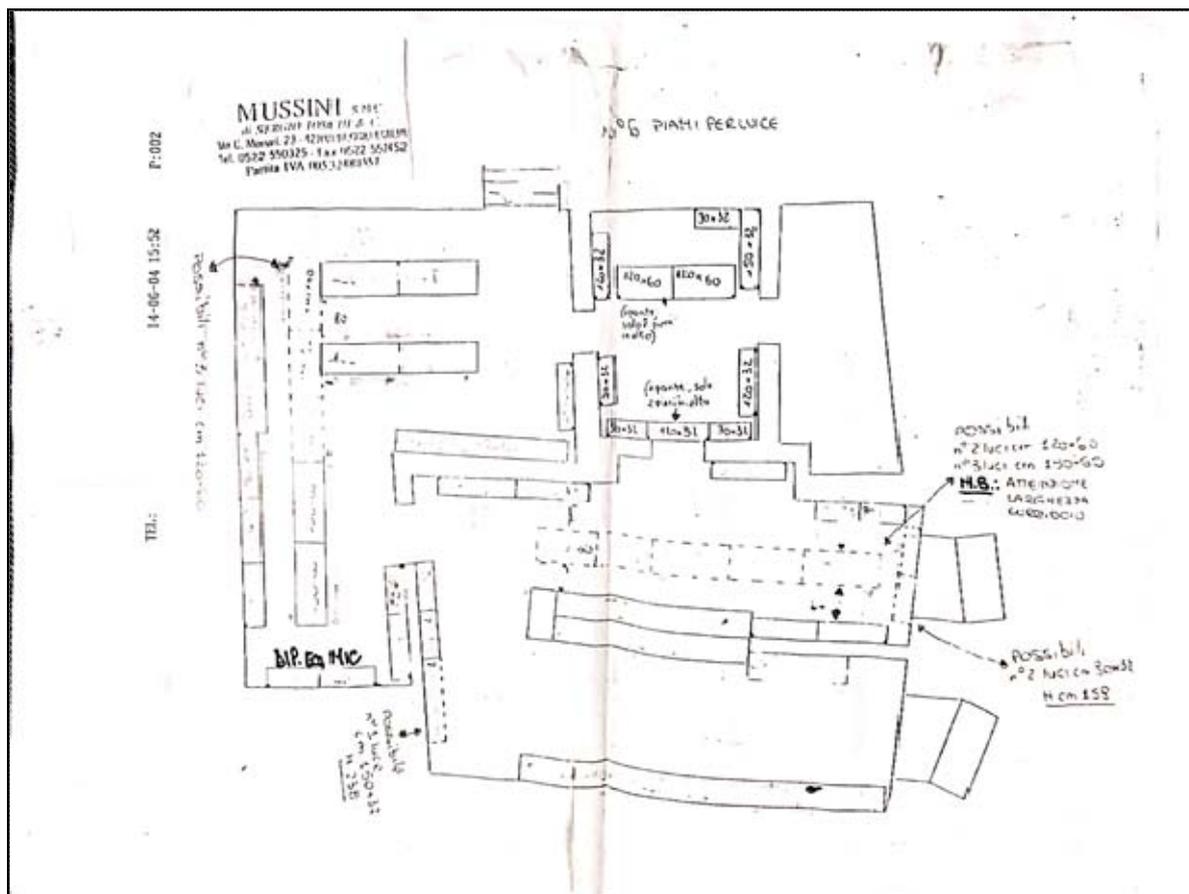
Planimetria deposito archivistico allagato con scaffalature predisposte nel 2007.

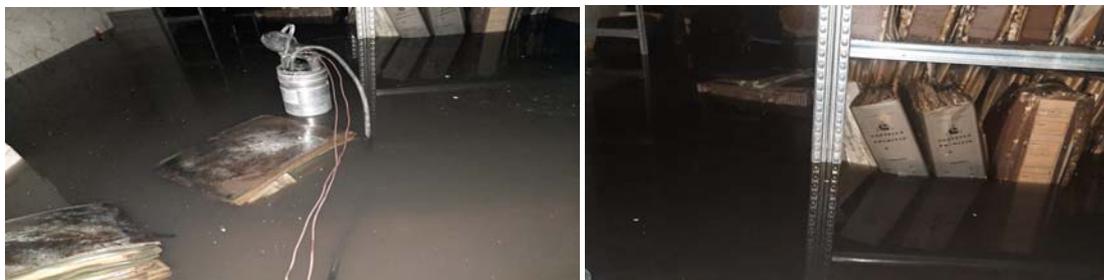
Trattandosi di acqua molto calda ed essendo trascorso molto tempo, nonostante la presenza di una pompa sommersa, il locale archivio allagato si è completamente saturato di vapore acqueo che a sua volta ha imbibito le carte, ma soprattutto ha creato le condizioni ideali per un'enorme proliferazione fungina che ha colpito totalmente la documentazione fuori dall'acqua, mentre la parte completamente immersa ne è risultata immune nei primi giorni.

Foto 23 -24: Rilevazione fotografica Deposito archivistico I- vano 1 del 18/12/2020

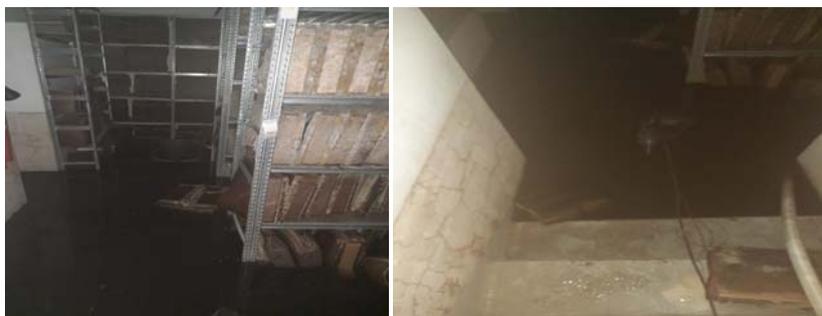
Foto 25-26: Rilevazione fotografica Deposito archivistico I - vano 1 del 18/12/2020

La conseguenza di tutto questo ha prodotto, in merito alla parte immersa, il rigonfiamento delle carte e quindi l'impossibilità a prelevare la documentazione se non con l'ausilio di più persone necessarie ad esercitare la giusta forza per estrarre i documenti.

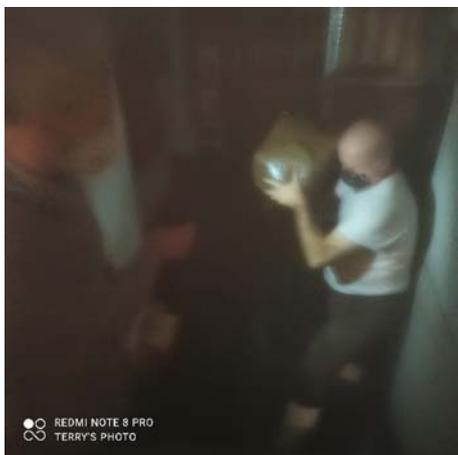
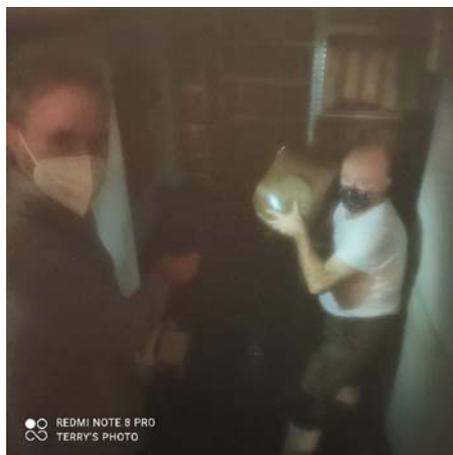
Da una prima selezione che ha riguardato faldoni con documenti a stampa, la documentazione, benché bagnata risulta ancora leggibile e recuperabile.

Foto 27 - 28: Rilevazione fotografica Deposito archivistico 1 - vano 1 del 18.12.2020 relativa al prelievo faldoni a campione

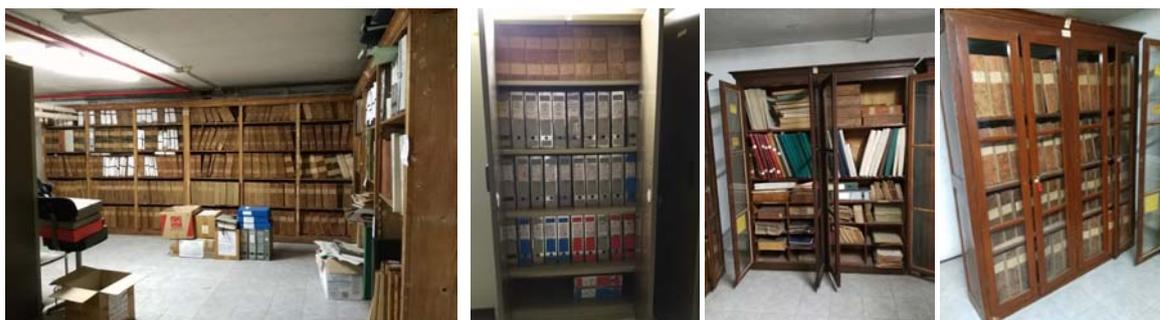
Successivamente è stato ispezionato il secondo archivio, dove non è presente acqua e allagamento. Si è rilevata la presenza di alte temperature e un tasso di umidità pari a 66%. Sicuramente l'archivio benché integro necessita di uno spostamento in altra sede per evitare ulteriori e possibili danneggiamenti dovuti al caldo. Al momento la prima soluzione prospettata dalla Ditta per questo locale è stata quella di inserire deumidificatori.

Foto 29 -30 -31: Rilevazione fotografica Deposito archivistico 2 del 18.12.2020 non allagato

nell'ambiente di aria malsana vista l'alta presenza spore fungine maleodoranti. Nel locale non allagato sono stati inseriti due deumidificatori per abbassare il tasso di umidità.

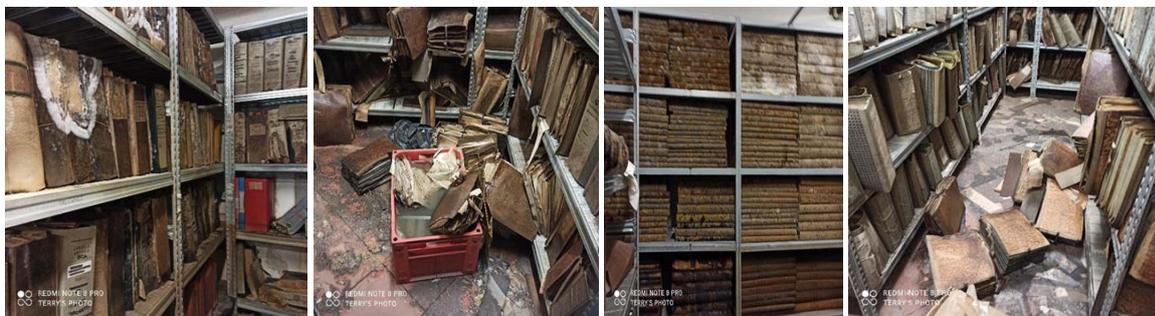
- Il 19.12.2020 è stato effettuato un secondo sopralluogo teso a definire al meglio gli interventi e si è constatato che era stata completamente drenata l'acqua presente. Tuttavia si è riscontrata la permanenza

Foto 32-33 -34 – 35 : Rilevazione fotografica del 19.12.2020 Deposito archivio 1 vano 1 dopo drenaggio dell'acqua.

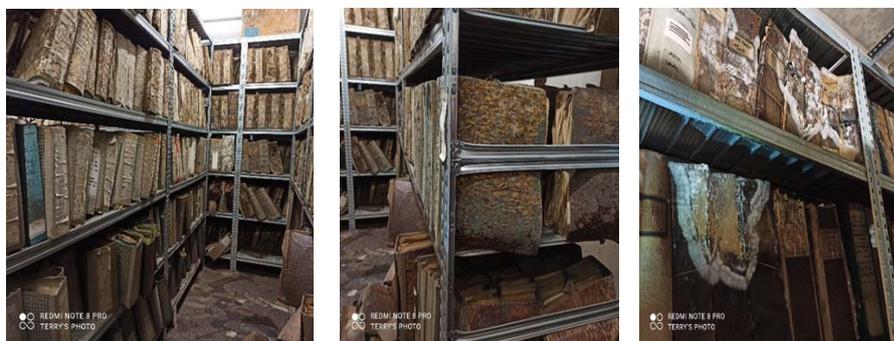
Foto 35-36-37 : Rilevazione fotografica del 19.12.2020 Deposito archivio 1- vano 1 dopo drenaggio dell'acqua.

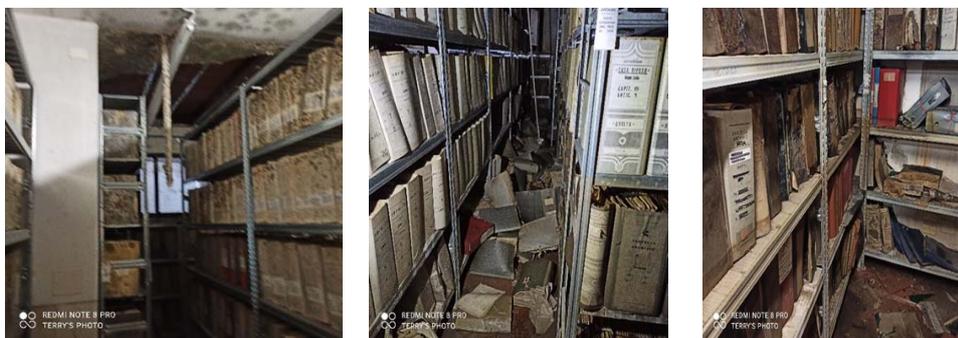
Foto 38-39-40 : Rilevazione fotografica del 19.12.2020 Deposito archivio 1- vano 2 dopo drenaggio dell'acqua.

Nell'altro vano più grande attiguo, benché presenti finestre per l'aerazione, si è verificato il crollo del controsoffitto e l'accesso alla documentazione di alcune scaffalature è stato posticipato alla fine del cantiere avendo identificato la tipologia dei documenti conservati grazie alla segnaletica precedente.

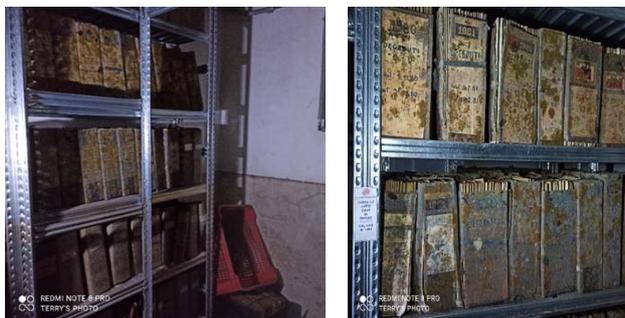
Foto 41-42 : Rilevazione fotografica del 19.12.2020 Deposito archivio 1 vano 3 dopo drenaggio dell'acqua.

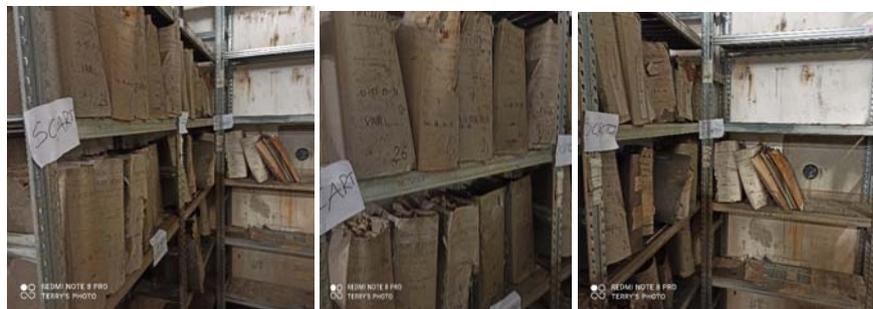
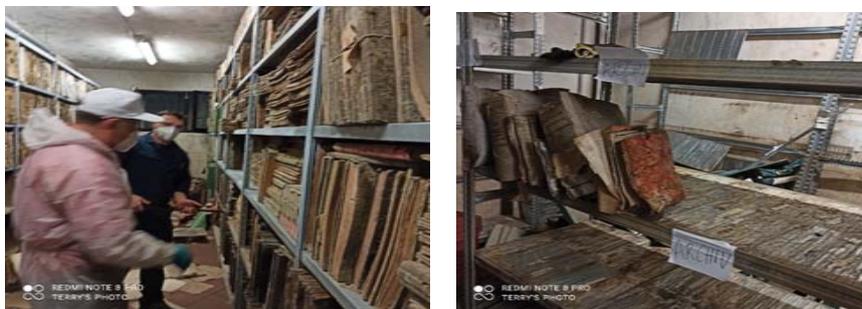
Foto 43-44-45: Rilevazione fotografica del 23.12.2020 Deposito archivio 1 vano 1 prelievo e stoccaggio documentazione per lo scarto e la conservazione

Dai palchetti sono state estratte le unità archivistiche ed immediatamente insacchettate in sacchi di polipropilene trasparente corredati di biglietto in carta barriera scritto a grafite, con l'indicazione della scaffalatura e del palchetto di provenienza. Con l'ausilio di cassette di plastica, sovrapponibili, si è provveduto a trasportare il materiale insacchettato al piano terra, presso la sala visite, dove è stato collocato all'interno di bins oppure in scatoloni alloggiati su bancale europallet. Ogni singolo bancale/bins è stato adeguatamente fasciato e preparato per il trasporto su camion. Tutto il materiale preparato per il trasporto è stato caricato nei furgoni cassonati e chiusi, dotati di sponda idraulica, e di dimensioni adeguate ad entrare in Via Navona e trasportato presso la sede di Castel Maggiore (BO) della ditta Frati&Livi, per predisporre il materiale al congelamento nei containers freezer, regolati a -20°.

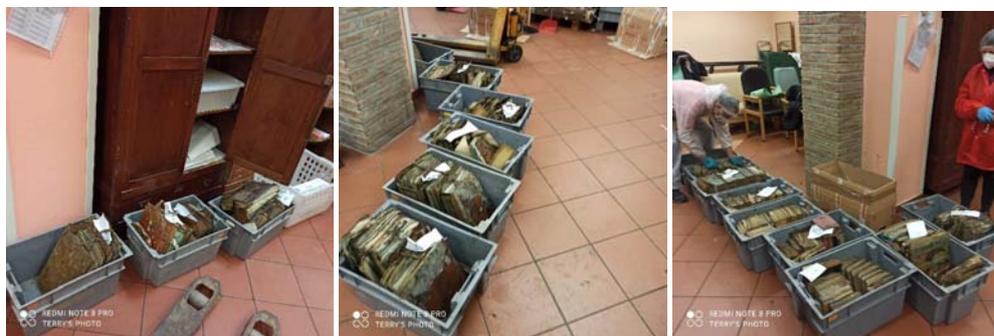
Foto 46-47-48: Rilevazione fotografica del 23.12.2020 Centro Diurno (area cantiere) – trasporto delle unità archivistiche in cassoni per l'imballamento.

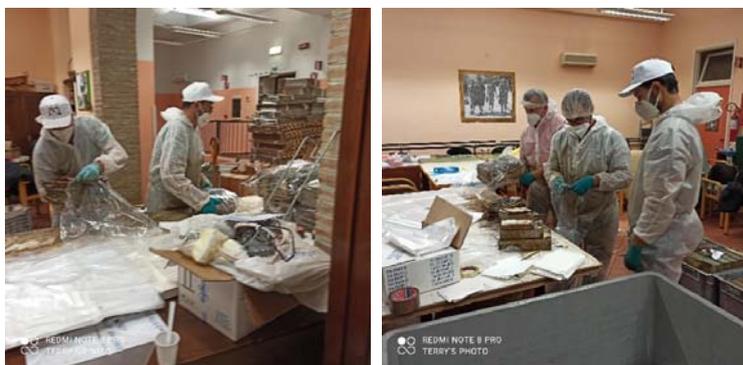
Foto 49 -50: Rilevazione fotografica del 23.12.2020 Centro Diurno (area cantiere) imballamento delle unità archivistiche

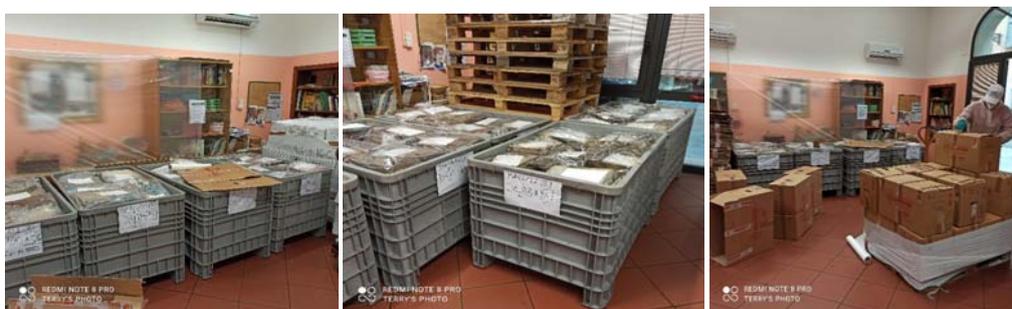
Foto 51-52-53: Rilevazione fotografica del 23.12.2020 Centro Diurno (area cantiere) preparazione pallet e bins

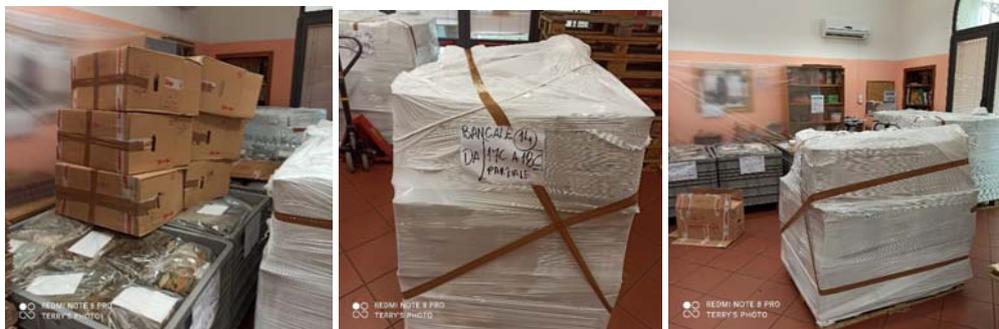
Foto 54-55-56: Rilevazione fotografica del 23.12.2020 Centro Diurno (area cantiere) preparazione pallet e bins

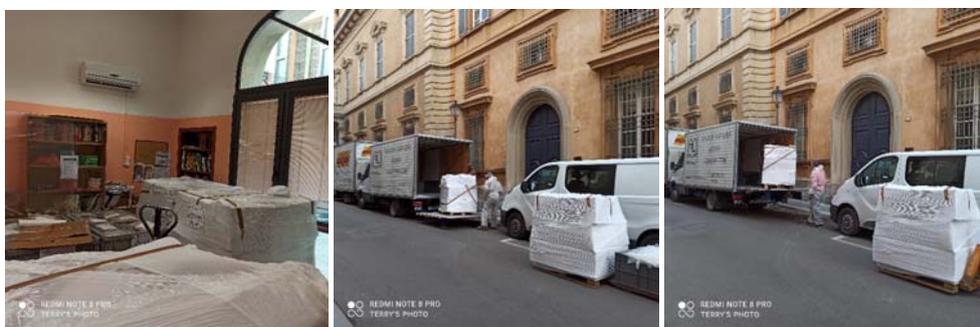
Foto 57-58-59: Rilevazione fotografica del 23.12.2020 Centro Diurno (area cantiere) preparazione pallet e caricamento su camion per conservazione nelle celle frigorifere

La ditta Frati&Livi ha recuperato 635,50¹¹ ml, che ha trasportato presso i locali in via Fratelli Rosselli 65 a Castelmaggiore (BO) e conservato in n.6 containers con temperatura -20°.

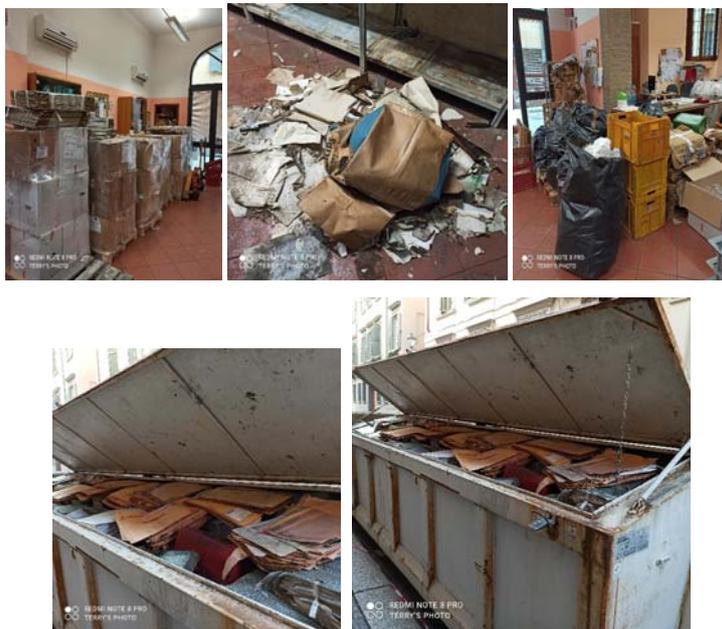
Foto 60-61-62-63-64: Rilevazione fotografica del Centro Diurno (area cantiere) preparazione pallet e bins per lo scarto e caricamento nei cassoni di IREN SPA

Per il materiale, oggetto di scarto è stato organizzato il posizionamento di un cassone da macero sulla strada di fronte all'ingresso principale dell'edificio; tale materiale è stato prelevato dal personale della Frati&Livi, senza insacchettamento, trasportato sino al cassone ed ivi stoccato. È stata operata una distinzione e uno smaltimento in giorni diversi tra materiale cartaceo e materiale radiografico.

I cassoni con il materiale cartaceo e radiografici sono stato ritirati da IREN SPA ditta specializzata nel macero e si è proceduto al macero i secondo le procedure di scarto richieste dalla Soprintendenza Archivistica e Bibliografica dell'Emilia Romagna.
