**LAVORI DI APPALTO DI MANUTENZIONE STRAORDINARIA STRADE E
TRATTI DI STRADE COMUNALI URBANE ED EXTRAURBANE: VIA
ARGELLI, VIA DIVISIONE CREMONA, VIA MAMELI, VIA GUERRINA, VIA
PASSETTO, VIA BASSA, VIA RONDELLI.**

Progetto Definitivo-Esecutivo

Relazione di Rilievo Fotografico

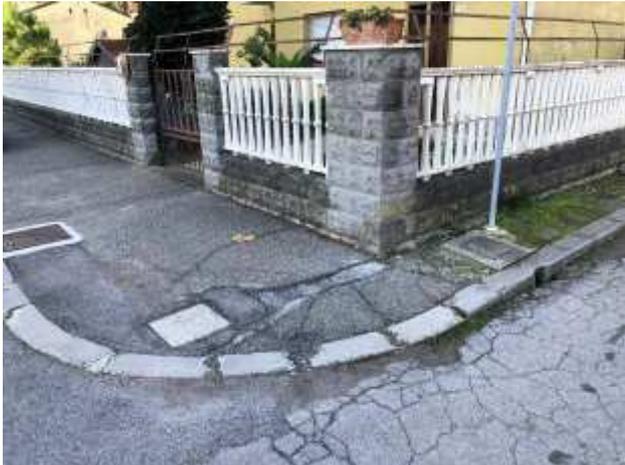
Foto 1 – Via Argelli (incrocio con C.so Garibaldi – lato sx) – sostituzione cordoli

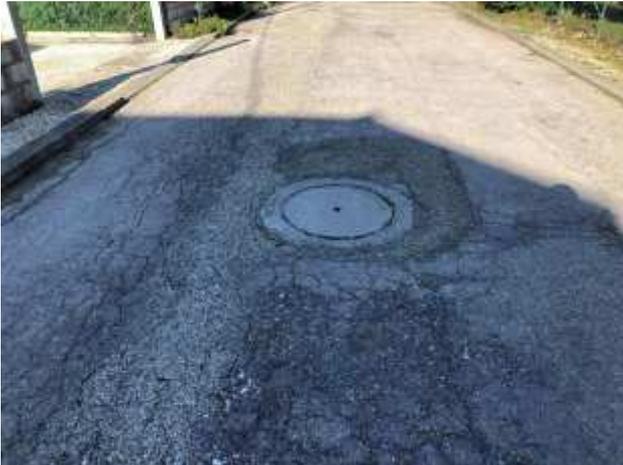
Foto 5 – Via Argelli – Maschera da sostituire con nuova maschera in ghisa carrabile

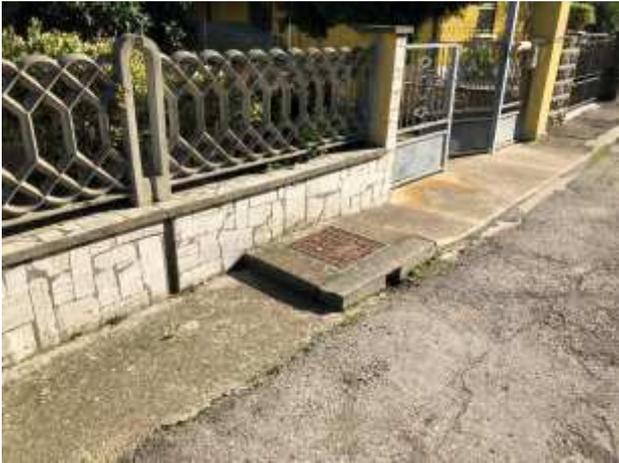
Foto 17 – Via Argelli – rimozione soletta in c.a. realizzazione di nuovo cordolo e soletta in c.a. e realizzazione di tappeto di usura in conglomerato bituminoso.

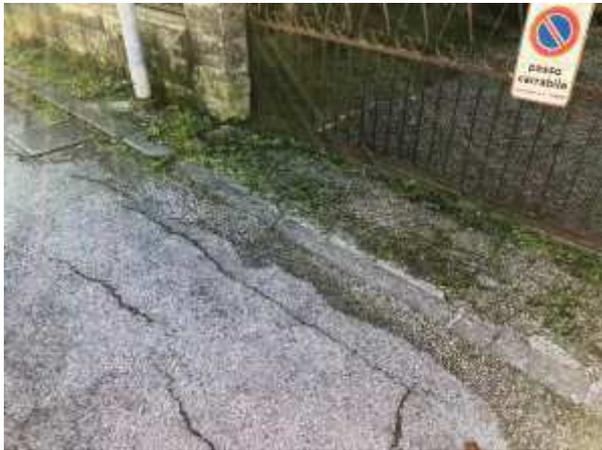
Foto 19 – Via Argelli - Sostituzione cordolo marciapiede per realizzazione di accesso carraio, scavo, realizzazione di soletta in c.a. e tappeto e manto di usura in conglomerato bituminoso

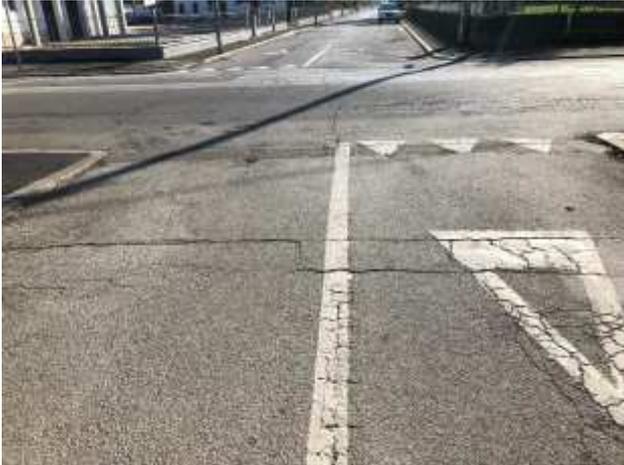
Foto 21 – Via Divisione Cremona (incrocio con C.so Garibaldi).

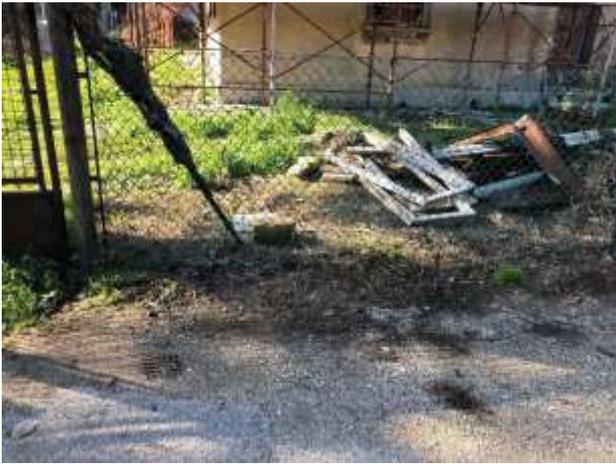
Foto 25 – Via Divisione Cremona – Inserimento di cordolo da 8 cm a sx lato recinzione in rete metallica proprietà demanio, scavo, completamento di sottofondo, eventuale fresatura, tappeto di usura in conglomerato bituminoso.

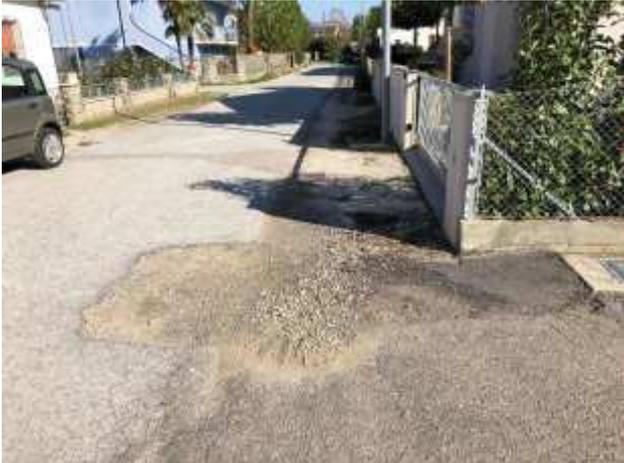
Foto 29 – Via Divisione Cremona – Scavo della banchina, sostituzione maschere pozzetti con nuove in ghisa carrabile, realizzazione di sottofondo, formazione pendenze e messa in quota pozzetti, tappeto di usura in conglomerato bituminoso.

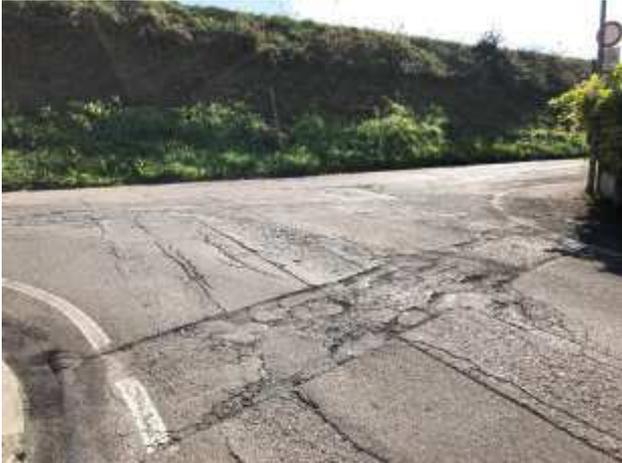
Foto 37 – Via Mameli – Incrocio con Via Borse – Fresatura con realizzazione di nuovo tappeto di usura in conglomerato bituminoso.

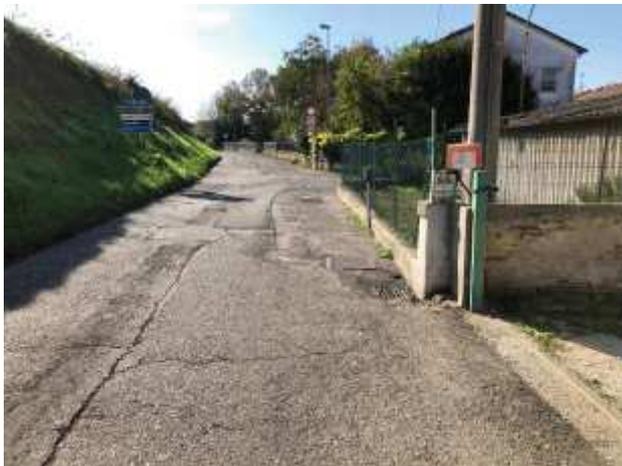
Foto 39 – Via Mameli – Fresatura e nuovo tappeto di usura in conglomerato bituminoso.

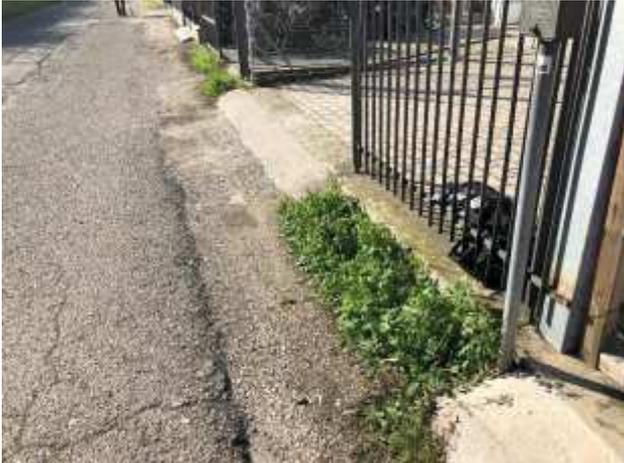
Foto 41 – Via Mameli – Scavo, realizzazione di sottofondo, fresatura asfalto, tappeto di usura in conglomerato bituminoso.

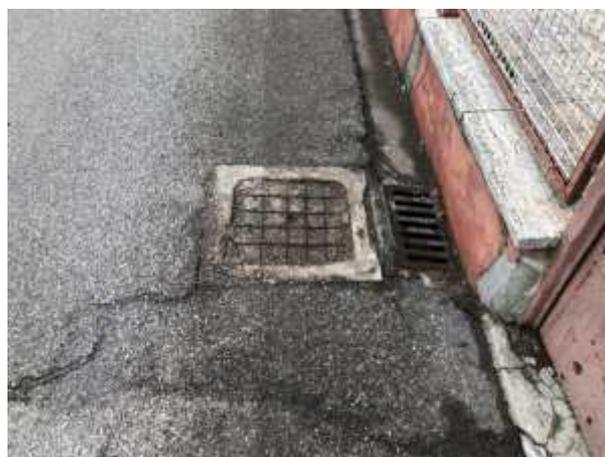
Foto 48 – Via Mameli – Sostituzione maschera del pozzetto, fresatura asfalto, tappeto di usura in conglomerato bituminoso

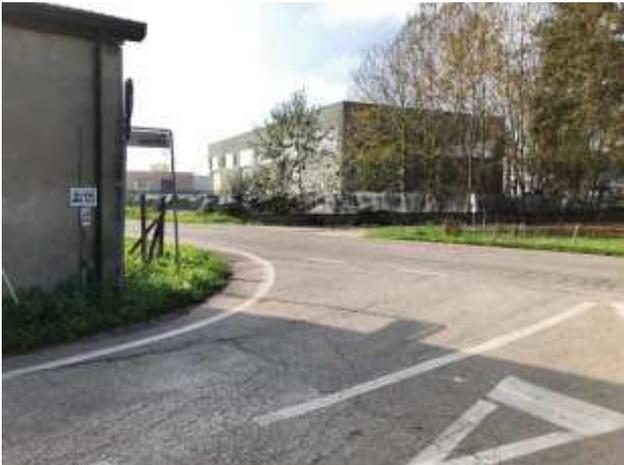
Foto 49 – Via Guerrina – Incrocio con Via Raspona – Fresatura e nuovo tappeto di usura in conglomerato bituminoso.

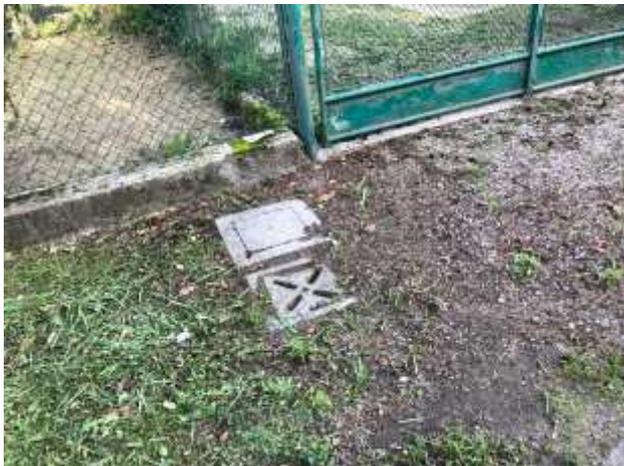
Foto 51 – Via Guerrina – Sostituzione caditoia e maschera pozzetto con nuovi elementi in ghisa.

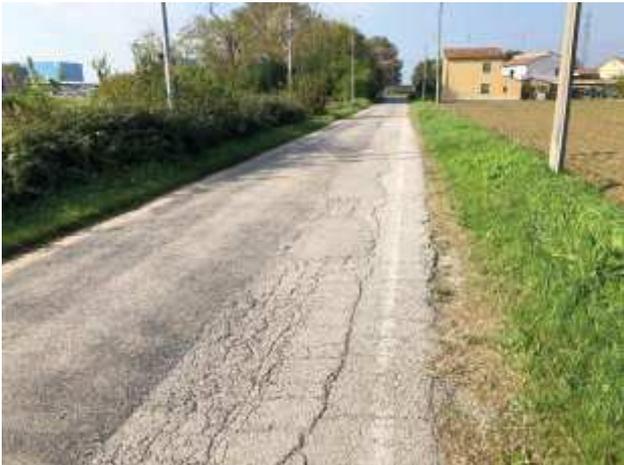
Foto 53 – Via Guerrina – Fresatura e nuovo tappeto di usura in conglomerato bituminoso.

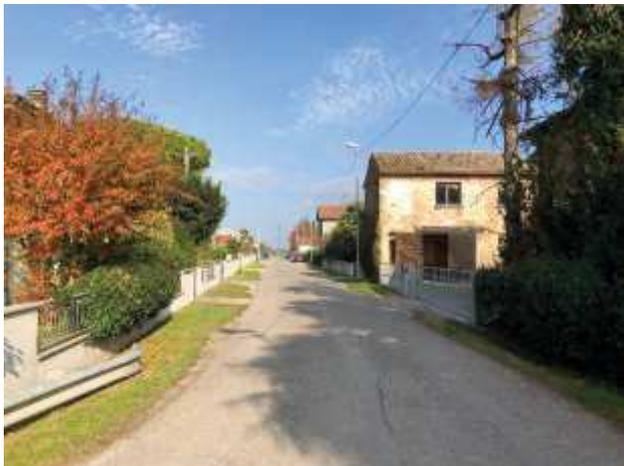
Foto 55 – Via Guerrina – Fresatura e nuovo tappeto di usura in conglomerato bituminoso.

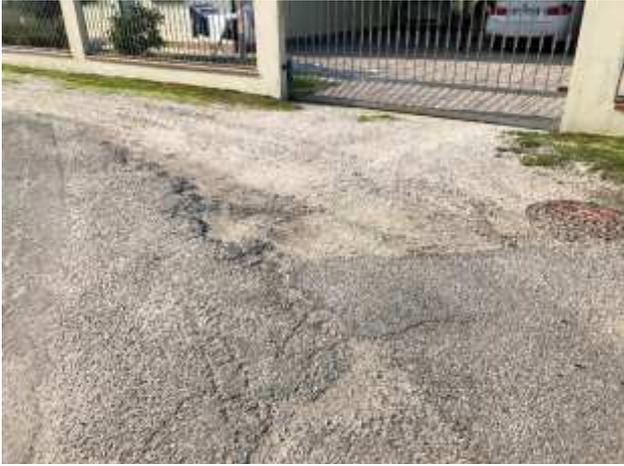
Foto 57 – Via Guerrina – Fresatura e nuovo tappeto di usura in conglomerato bituminoso.

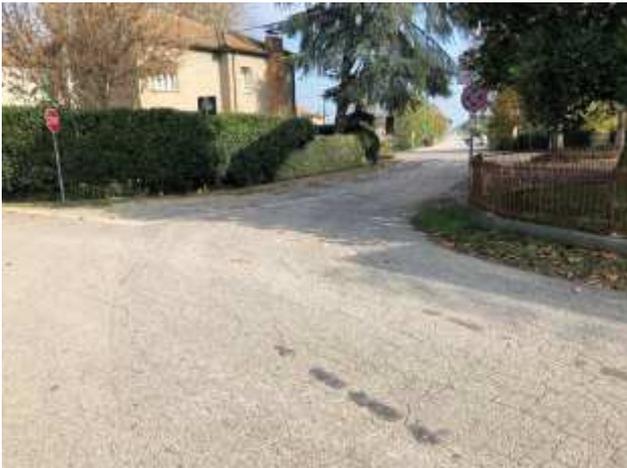
Foto 57 – Via Bassa – LONGASTRINO – Incrocio con Via Valletta.

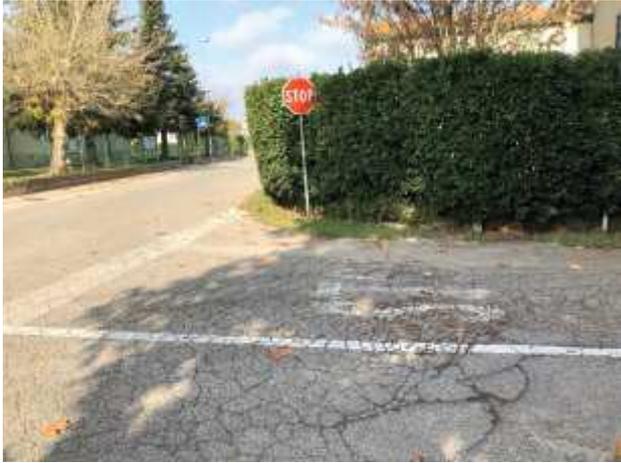
Foto 61 – Via Bassa – LONGASTRINO – Via Valletta – Fresatura manto stradale ed esecuzione di nuovo tappeto di usura in conglomerato bituminoso. Rifacimento segnaletica orizzontale.

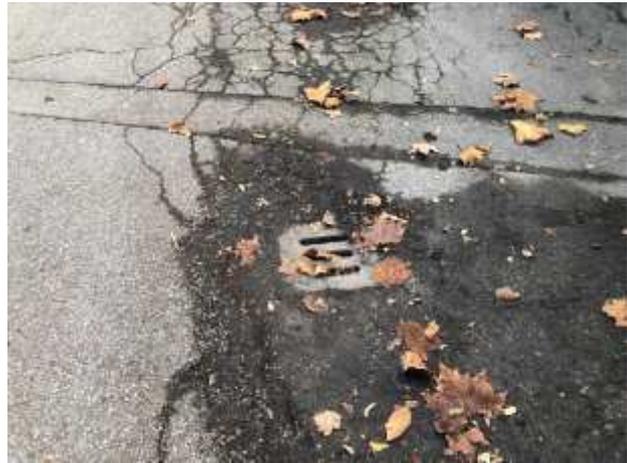
Foto 62 – Via Bassa – LONGASTRINO – Via Valletta – Sostituzione caditoia con nuova in ghisa. Fresatura manto stradale ed esecuzione di nuovo tappeto di usura in conglomerato bituminoso.

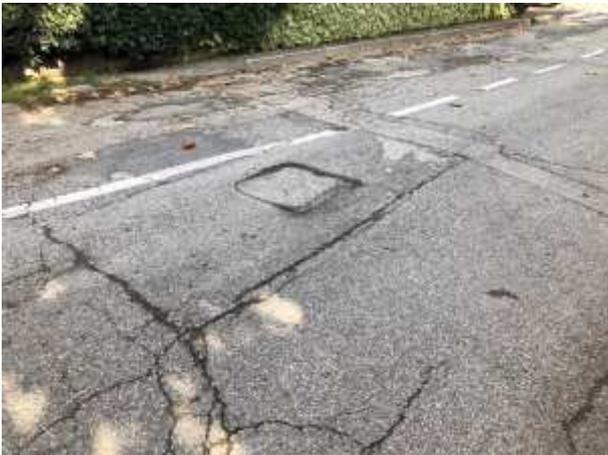
Foto 63 – Via Bassa – LONGASTRINO – Via Valletta – Fresatura manto stradale ed esecuzione di nuovo tappeto di usura in conglomerato bituminoso. Rifacimento segnaletica orizzontale.

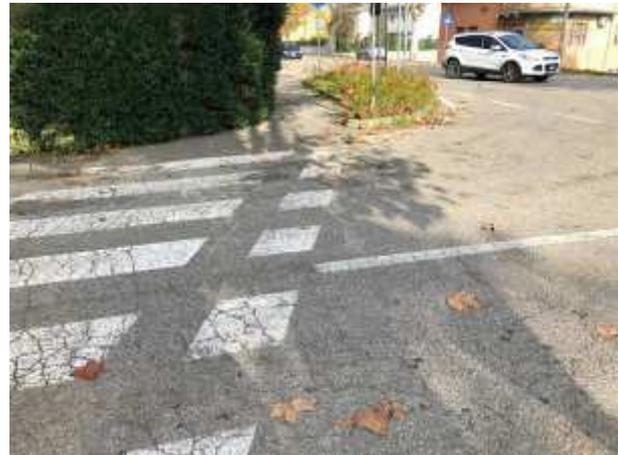
Foto 64 – Via Bassa – LONGASTRINO – Via Valletta – Fresatura manto stradale ed esecuzione di nuovo tappeto di usura in conglomerato bituminoso. Rifacimento segnaletica orizzontale.

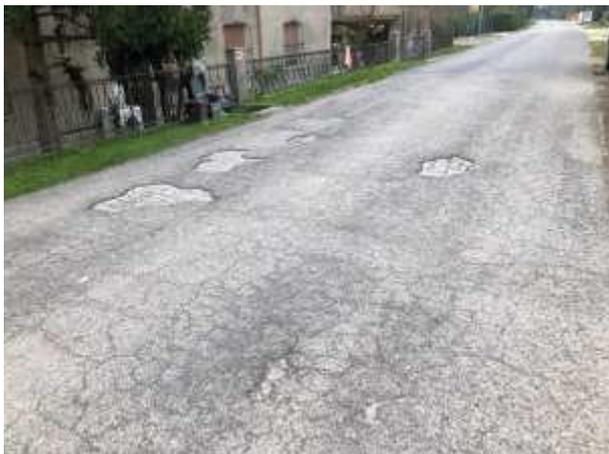
Foto 65 – Via Bassa – LONGASTRINO – Fresatura manto stradale ed esecuzione di nuovo tappeto di usura in conglomerato bituminoso. Rifacimento segnaletica orizzontale.

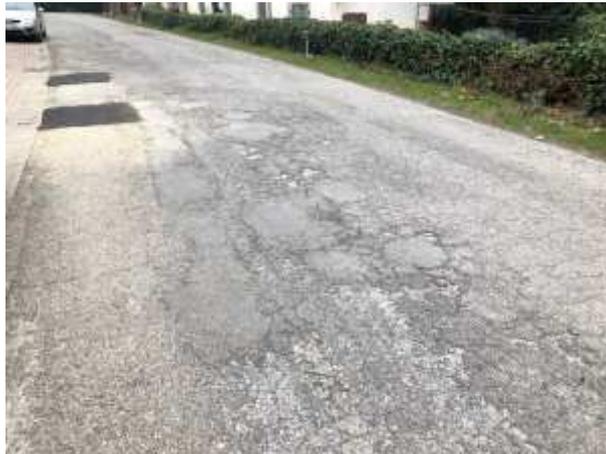
Foto 66 – Via Bassa – LONGASTRINO – Fresatura manto stradale ed esecuzione di nuovo tappeto di usura in conglomerato bituminoso.

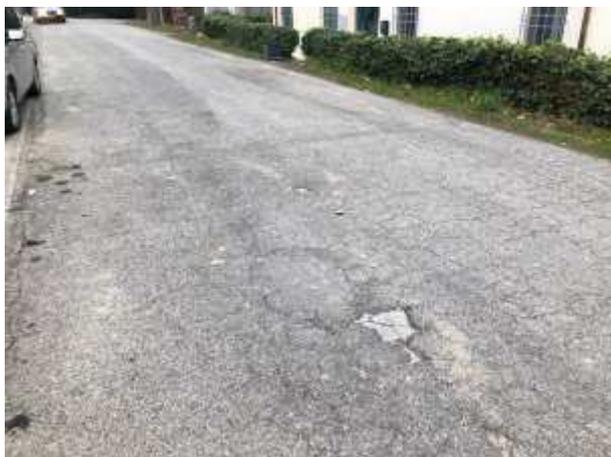
Foto 67 – Via Bassa – LONGASTRINO – Fresatura manto stradale ed esecuzione di nuovo tappeto di usura in conglomerato bituminoso.

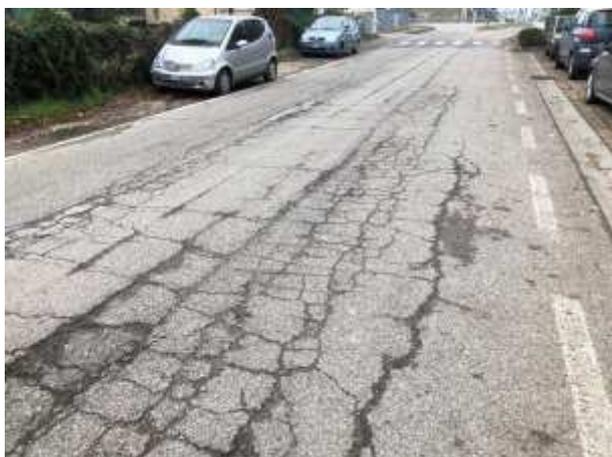
Foto 71 – Via Passetto. Fresatura manto stradale ed esecuzione di nuovo tappeto di usura in conglomerato bituminoso.

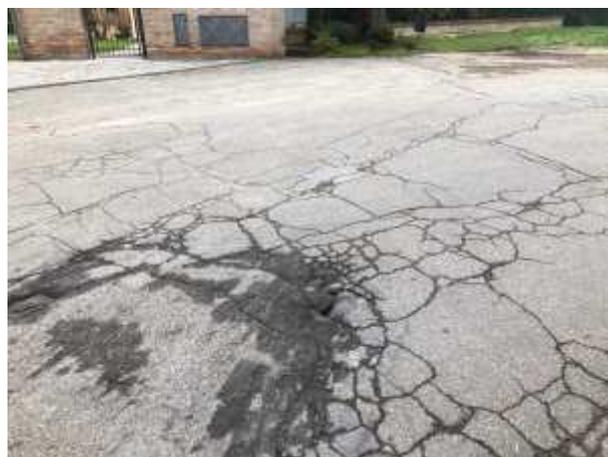
Foto 72 – Via Passetto. Fresatura manto stradale ed esecuzione di nuovo tappeto di usura in conglomerato bituminoso.
