COMUNE DI PARMA

NUOVA SCUOLA PER L'EUROPA – STRADA LANGHIRANO 177A
INTERVENTO DI RIFACIMENTO MANTO DI IMPERMEABILIZZAZIONE A
COPERTURA DEL BLOCCO "AUDITORIUM"

RELAZIONE GENERALE ILLUSTRATIVA

Codice: S20083-PE-RE-002-1

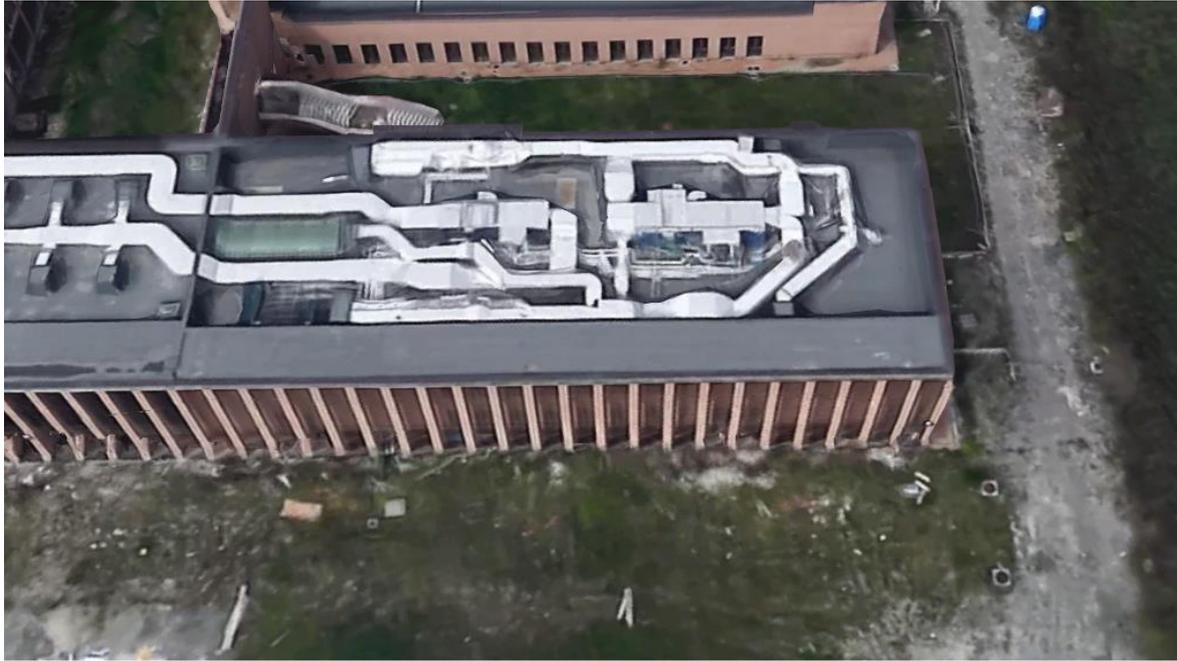
Figura 3 - Veduta Aerea della Copertura del Corpo Auditorium (S.D.F.).

Le U.T.A., le tubazioni e parte delle canalizzazioni presenti in copertura risultano appoggiate su supporti (mattoni pieni o baggioli in CLS) di altezza tale da non consentire una adeguata manutenzione della guaina impermeabilizzante né interventi di riparazione/sostituzione, in aperta contraddizione con le previsioni del piano e del programma di manutenzione allegato al progetto esecutivo.

Le infiltrazioni lamentate riguardano, attualmente, le pareti che delimitano l'edificio nella zona dei camerini, la sala (in particolare alcune file di poltroncine centrali) e il palcoscenico, e rischiano di compromettere, se perduranti, il rivestimento ligneo fonoassorbente, il pavimento e gli arredi di recente completamento.

In corrispondenza delle UTA verranno realizzati appositi basamenti in CLS come da disposizione e geometria attuali direttamente poggianti al di sopra delle guaine senza soluzione di continuità con gli strati inferiori (il tutto per impedire infiltrazioni al di sotto delle macchine). Le guaine al di sotto delle UTA saranno protette dal basamento soprastante mediante posa di un foglio di separazione e scorrimento in polietilene sormontato da un foglio in schiuma di neoprene di 5mm di spessore.
