INTERVENTI PER INNALZAMENTO BANCHINA EST PORTO REGIONALE DI GORO

- PROGETTO DEFINITIVO/ESECUTIVO -

RT01 - RELAZIONE TECNICA GENERALE

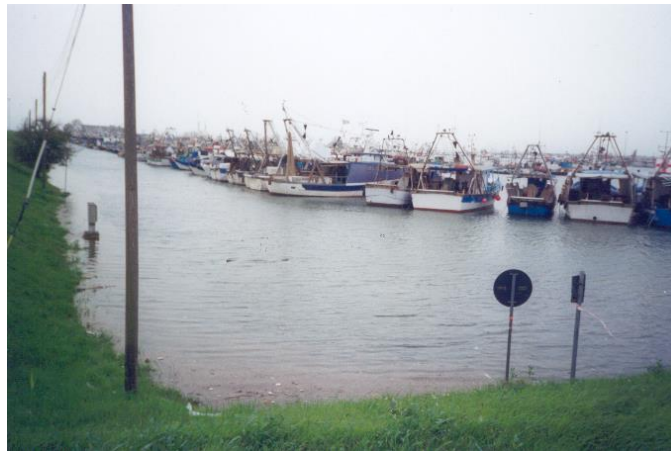
Banchina Est – Anno 2002

Si riportano a seguire alcune foto scattate in occasione dell'alta marea del 2002.

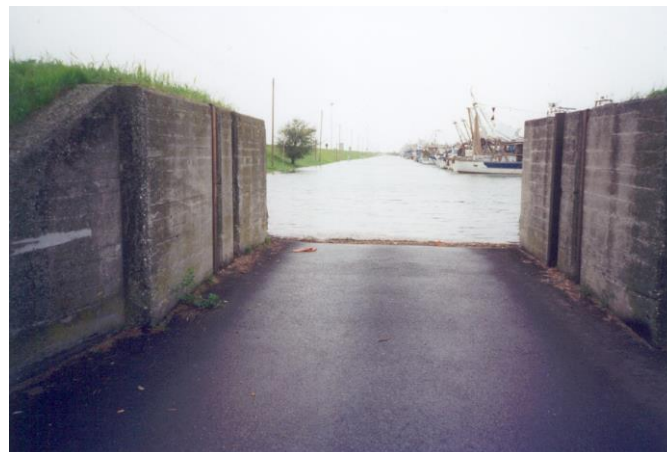
Varco principale – Anno 2002

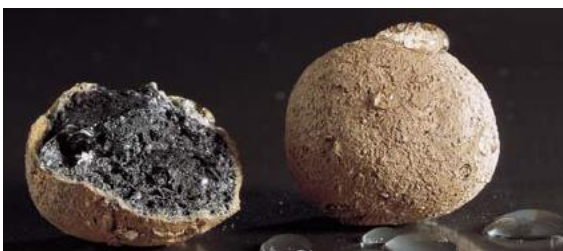
Argilla espansa - Dettaglio

Il sottofondo sarà realizzato con un riempimento alleggerito in “Leca” ovvero argilla espansa caratterizzata da un fuso granulometrico da progettarsi in funzione delle particolari esigenze del sito, da stendere direttamente sull’attuale superficie della banchina, senza la necessità di trattare la pavimentazione esistente, da costipare e, successivamente, spruzzata nella parte superiore con boiaccia di cemento. I vantaggi del prodotto sono il basso peso specifico (tra 400 e 600 daN/m³ in funzione del fuso granulometrico), la possibilità di eseguire agevolmente spessori variabili poiché la banchina risulta caratterizzata da altimetrie assai diverse lungo il suo sviluppo e dalla possibilità di introdurre tubazioni e predisposizioni impiantistiche senza alcun ostacolo.
