**COMPLETAMENTO DELLA MESSA IN SICUREZZA
DEL PIAZZALE LEO SCARPA BANCHINA EST PORTO DI GORO**

Progetto Esecutivo

***V STRALCIO DEL PROGETTO PER LA MESSA IN SICUREZZA
DELLA BANCHINA EST DEL PORTO REGIONALE DI GORO***

**RELAZIONE GENERALE
E TECNICA**

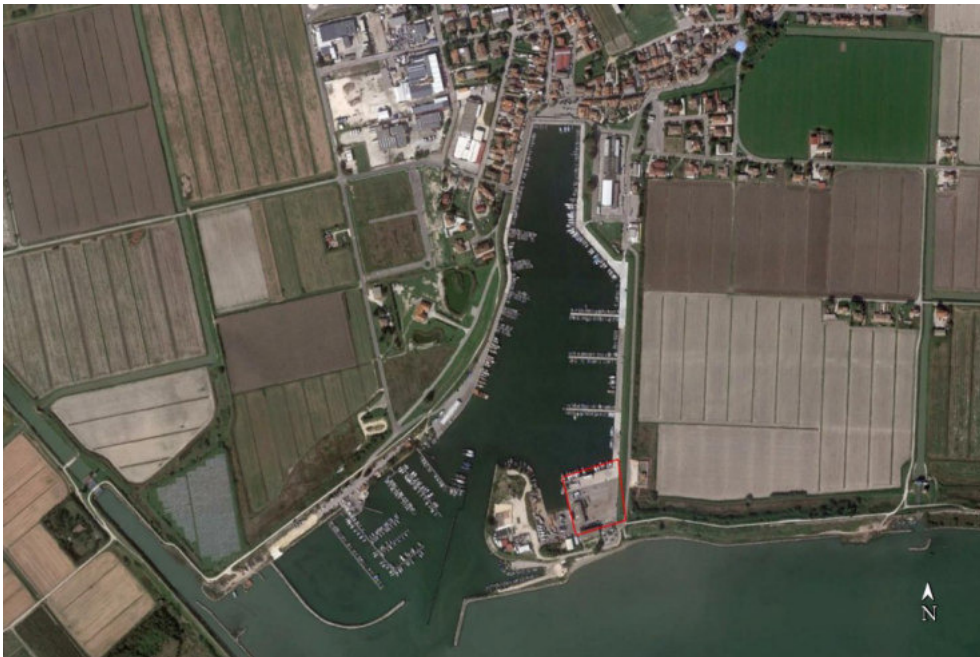
Vista aerea del Porto Regionale di Goro – In evidenza il piazzale Leo Scarpa

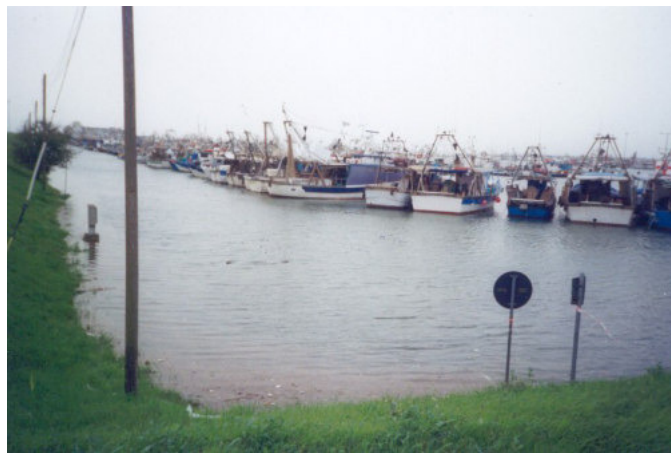
Banchina Est – Anno 2002

Si riportano a seguire alcune foto scattate in occasione dell'alta marea del 2002.

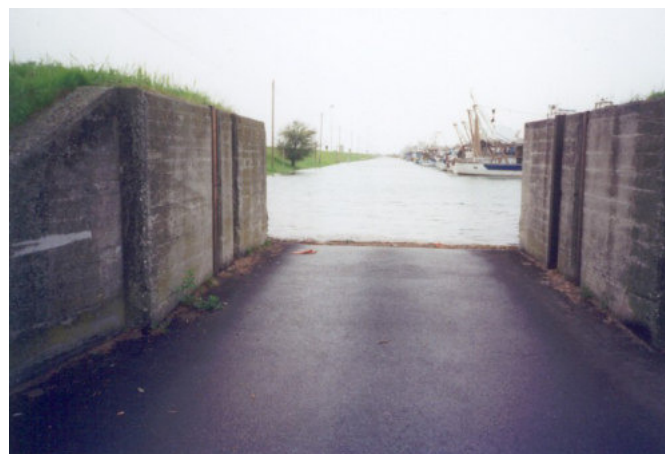
Varco principale – Anno 2002

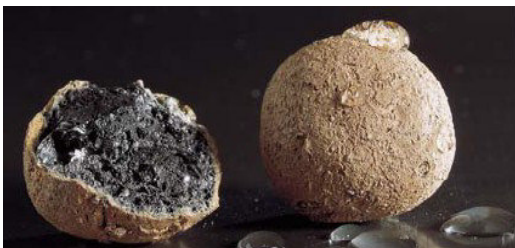
Argilla espansa - Dettaglio

Il sottofondo sarà realizzato con un riempimento alleggerito in "Leca" ovvero argilla espansa caratterizzata da un fuso granulometrico da progettarsi in funzione delle particolari esigenze del sito, da stendere direttamente sull'attuale superficie della banchina, senza la necessità di trattare la pavimentazione esistente, da costipare e, successivamente, spruzzata nella parte superiore con boiaccia di cemento. I vantaggi del prodotto sono il basso peso specifico (tra 400 e 600 daN/m^3 in funzione del fuso granulometrico), la possibilità di eseguire agevolmente spessori variabili poiché il piazzale risulta caratterizzato da altimetrie assai diverse con diversi avvallamenti e dalla possibilità di introdurre tubazioni e predisposizioni impiantistiche senza alcun ostacolo.
