COMUNE DI GORO

PROGETTO PER LA MESSA IN SICUREZZA DELLA BANCHINA DEL PORTO REGIONALE DI GORO

- PROGETTO ESECUTIVO IV STRALCIO -

RELAZIONE GENERALE

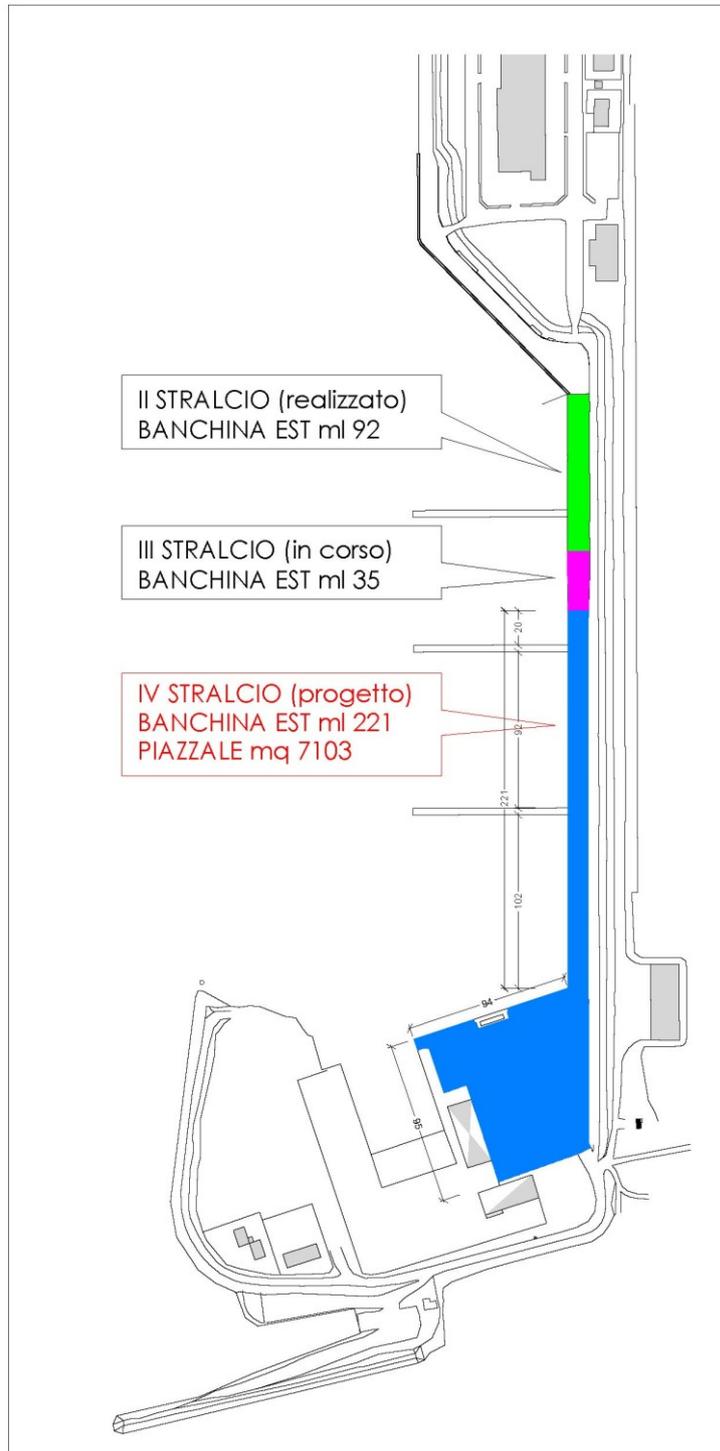
PORTO DI GORO
ZONA DI INTERVENTO

Planimetria di individuazione dell'intervento

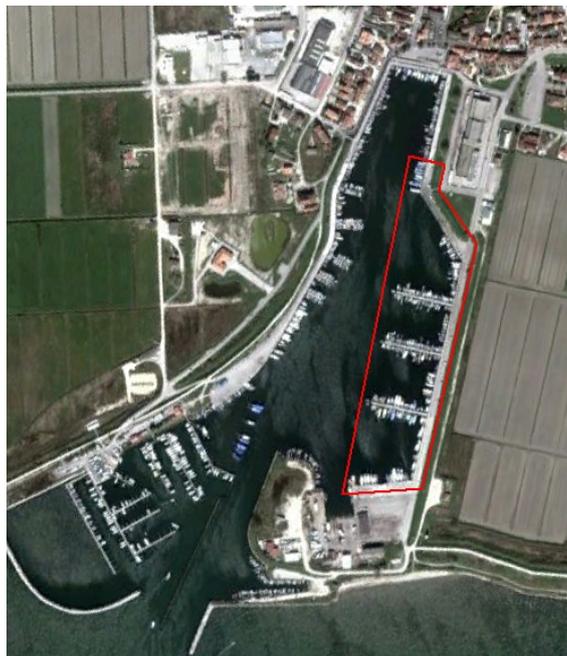
Vista aerea del Porto Regionale di Goro – In evidenza la banchina Est

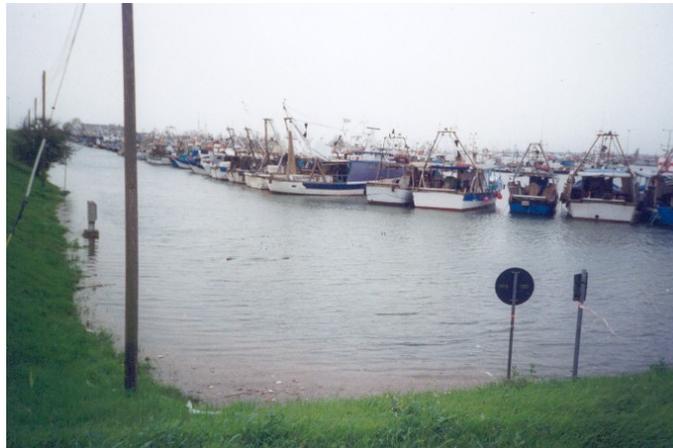
Banchina Est – Anno 2002

Si riportano a seguire alcune foto scattate in occasione dell'alta marea del 2002.

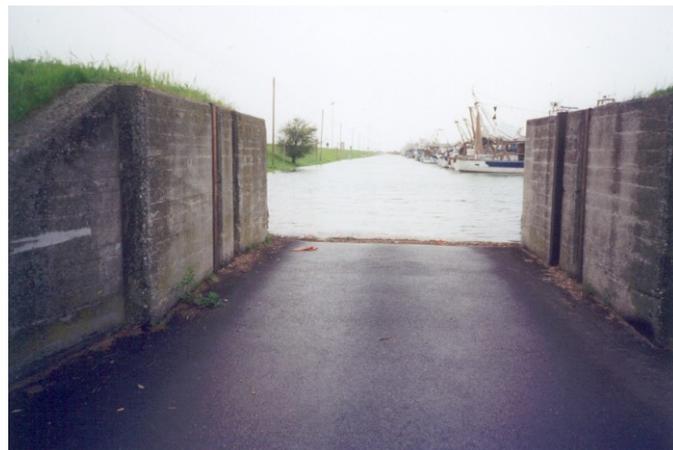
Varco principale – Anno 2002

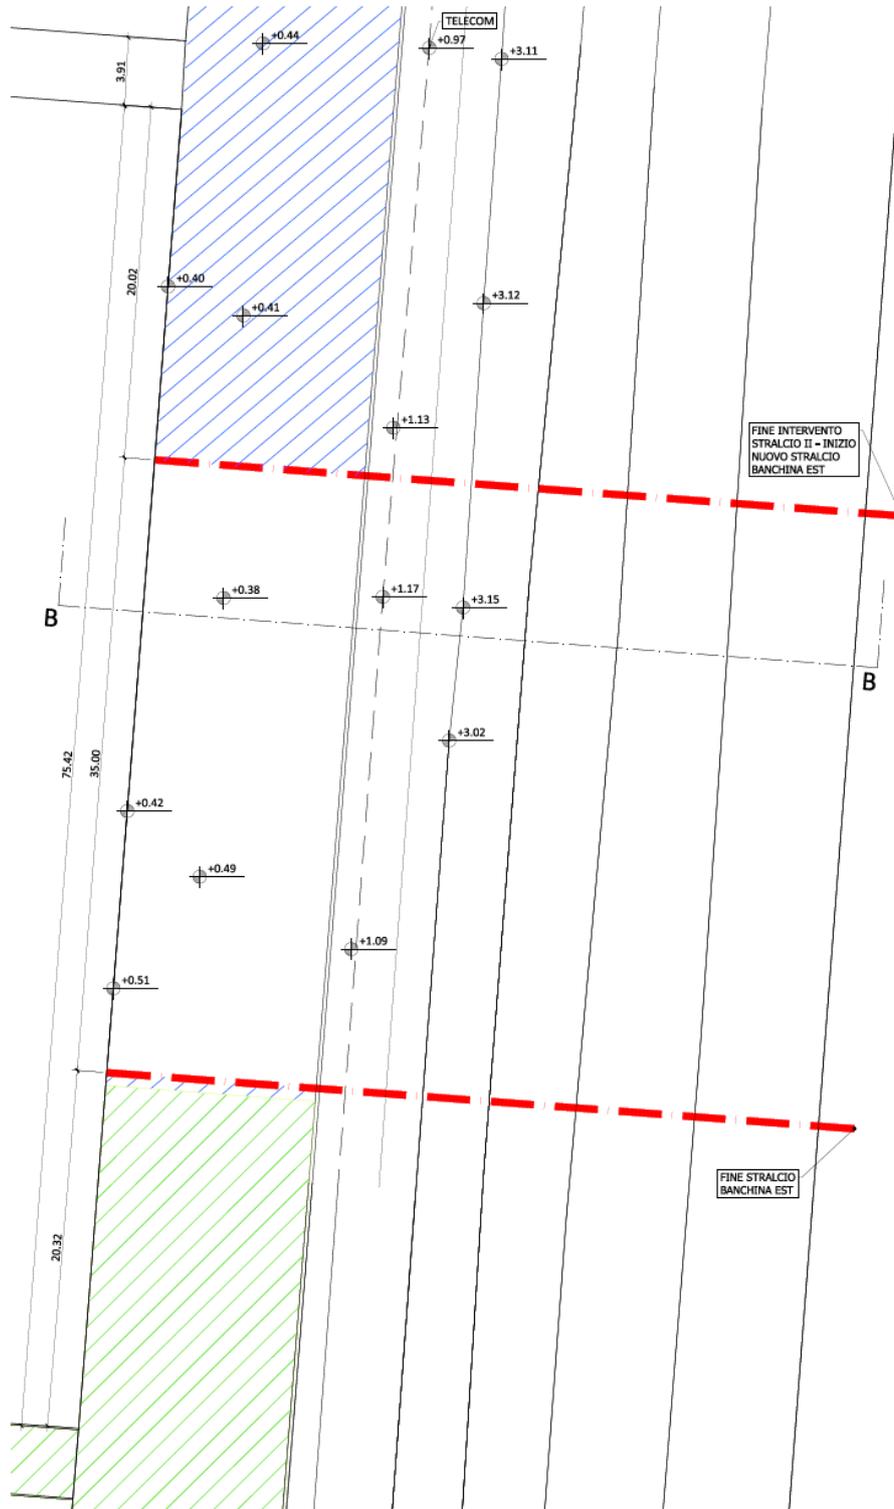
Stralcio di piano quotato

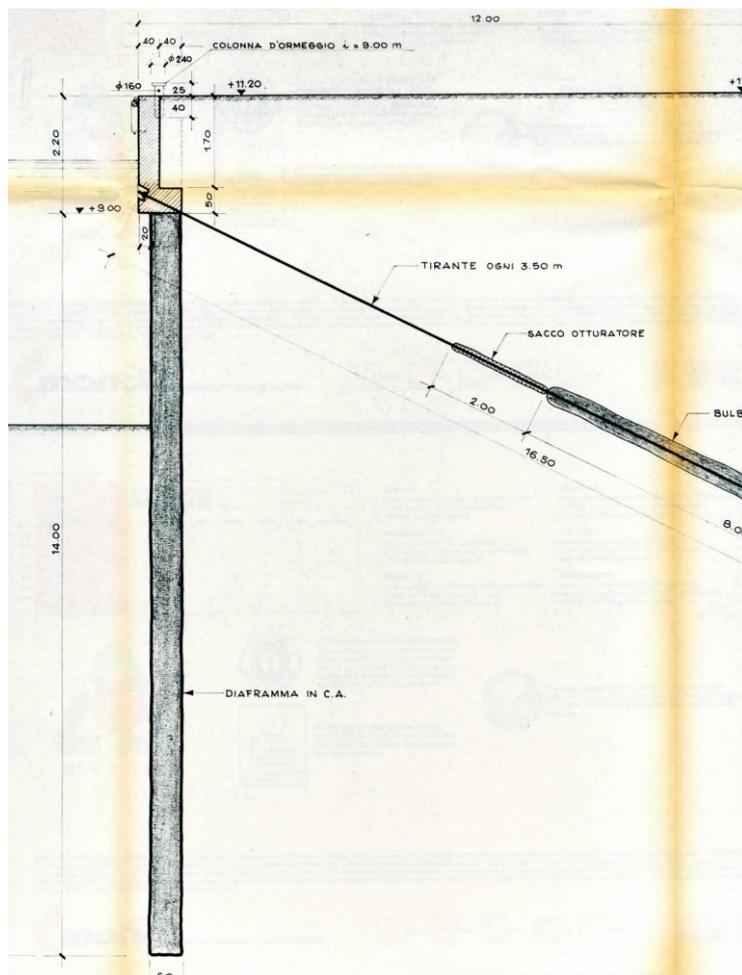
Sezione tipo banchina-paratia

“Porto di Goro-Progetto di ampliamento del porto – perizia di variante e suppletiva alla prima fase” progetto dei Proff. Ing. Pietro Colombo e Renato Tosi – Ferrara, 21.05.1974

Le strutture di sostegno della banchina sono realizzate con diaframmi in c.a. di spessore 60 cm e lunghezza 14.5 m (il diaframma si attesta a quota -5,00 m) con tiranti inclinati di 26° rispetto all'orizzontale per una lunghezza totale di 16,5 m (bulbo attivo ~8 m) ed interasse 3,5 m. In sommità la paratia è completata da una trave continua di irrigidimento con fori per il passaggio dei tiranti e l'ancoraggio mediante piastra di ripartizione. I pontili invece sono stati dimensionati per le elevate sollecitazioni statiche e dinamiche derivanti dai natanti oltre che per il carico permanente e accidentale gravante sull'impalcato. Date le modeste caratteristiche meccaniche del terreno, le fondazioni sono di tipo profondo a pali trivellati di grande diametro (1.2 m) disposti in unica fila ad interasse di 10 m. L'impalcato è costituito da quattro travi prefabbricate in c.a.p. della lunghezza di 8,96 m e da un solettone gettato in opera di 20 cm di spessore provvisto di irrigidimenti trasversali ad interasse di circa 3 m anch'essi gettati in opera. L'impalcato grava sulle fondazioni attraverso travi di coronamento su cui poggia mediante cuscinetti in neoprene di spessore 1 cm.

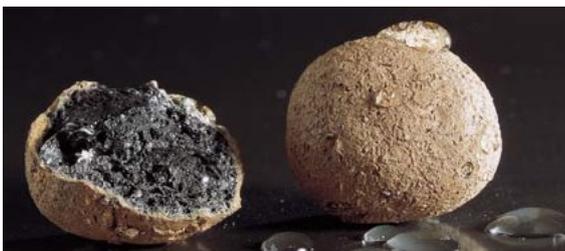
Argilla espansa - Dettaglio

Il sottofondo sarà realizzato con un riempimento alleggerito in "Leca" ovvero argilla espansa caratterizzata da un fuso granulometrico da progettarsi in funzione delle particolari esigenze del sito, da stendere direttamente sull'attuale superficie della banchina, senza la necessità di trattare la pavimentazione esistente, da costipare e, successivamente, spruzzata nella parte superiore con boiaccia di cemento. I vantaggi del prodotto sono il basso peso specifico (tra 400 e 600 daN/m^3 in funzione del fuso granulometrico), la possibilità di eseguire agevolmente spessori variabili poiché la banchina risulta caratterizzata da altimetrie assai diverse lungo il suo sviluppo e dalla possibilità di introdurre tubazioni e predisposizioni impiantistiche senza alcun ostacolo.

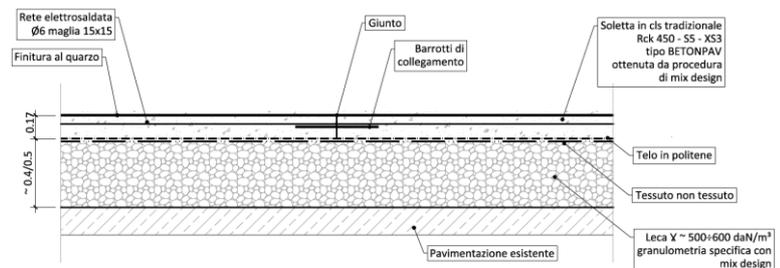
Sezione tipo – pacchetto stradale

Tra la piastra in calcestruzzo alleggerito e la massicciata stradale saranno messi in opera due strati di separazione: lo strato di scorrimento e la barriera a vapore. Il primo, realizzato con tessuto non tessuto, ha la funzione di ridurre l'attrito durante il ritiro del cls o la dilatazione del pavimento. Il secondo, da realizzarsi con un telo di politene, protegge la massicciata del sottofondo dal percolamento d'acqua proveniente dalla pioggia, dall'acqua marina o dal cls prima delle fasi di indurimento e maturazione. Quest'ultimo aspetto potrebbe infatti inficiare i vantaggi derivanti dall'utilizzo di argilla espansa in quanto, una volta imbibita, incrementerebbe notevolmente il suo peso specifico e, conseguentemente, le sollecitazioni sulle paratie
